LAPORAN PENGAUDITAN SUSULAN EKSA ZON PENGURUSAN BIL. 1/2023

1 - 3 OGOS 2023

**PASUKAN JURUAUDIT
AMALAN EKOSISTEM KONDUSIF SEKTOR AWAM
(EKSA)
DI ZON PENGURUSAN
KEMENTERIAN KESIHATAN MALAYSIA
BIL.1/2023**

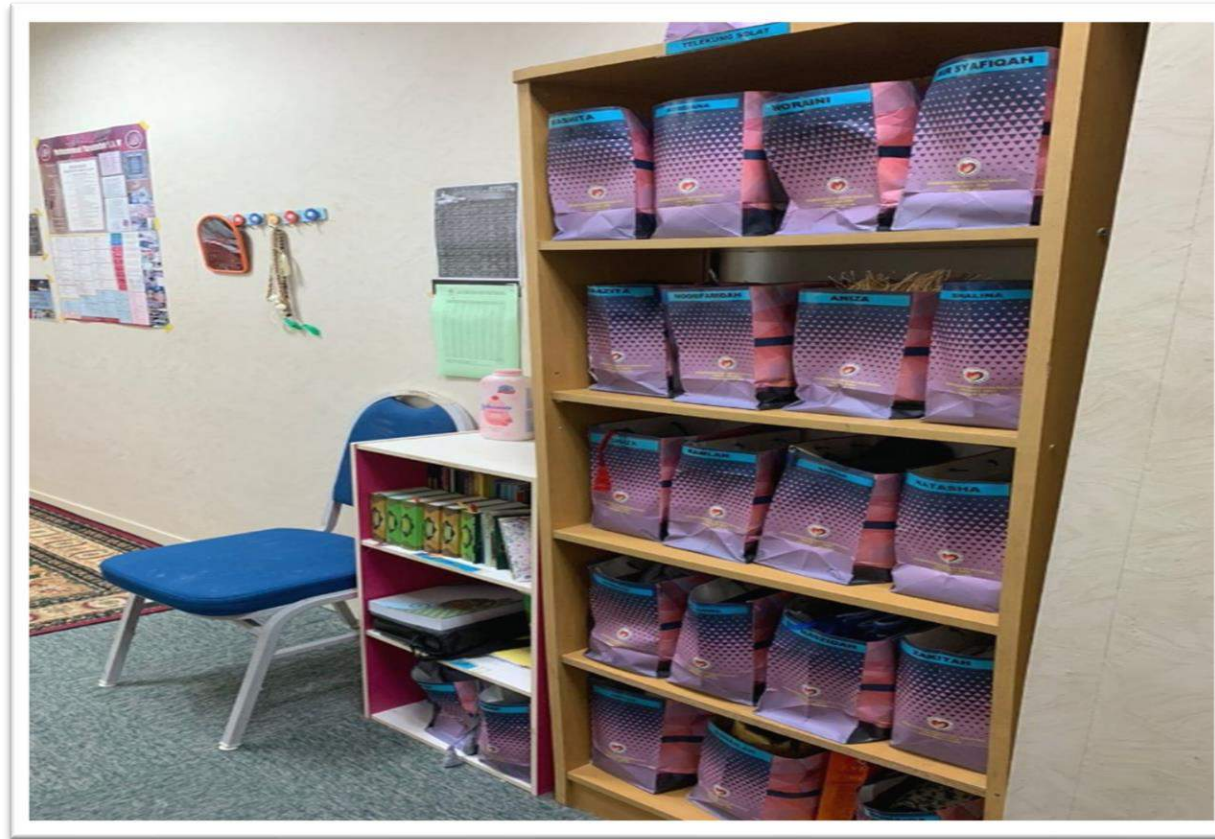
Penemuan: KOMPONEN C7 (Surau/Bilik Solat)

Surau dalam keadaan bersih dan kemas.

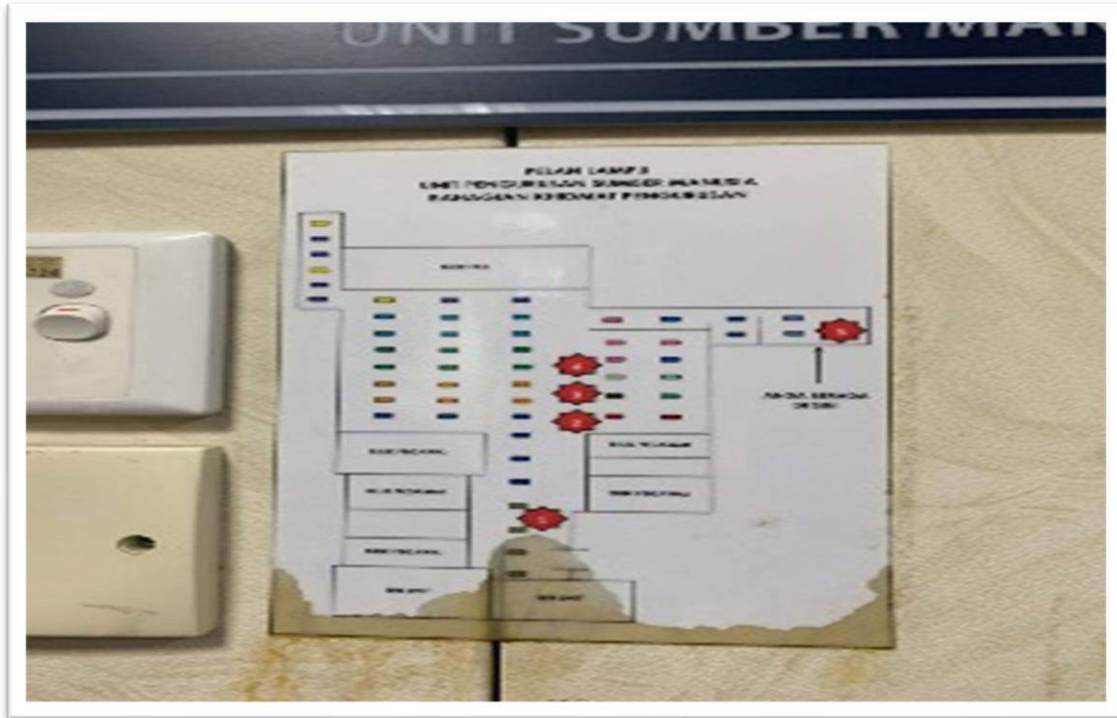
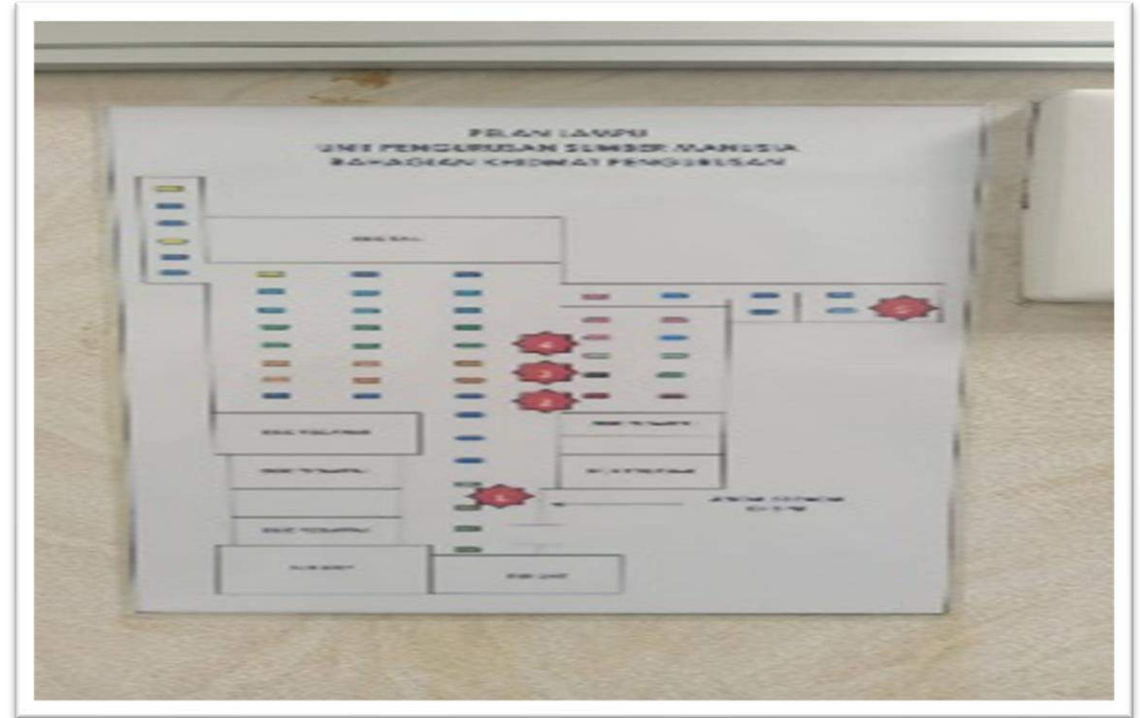
Penemuan : KOMPONEN B2 (Dinding dan Siling)
Kelihatan kotor dan tidak kemas..

Penambahbaikan: Telah melapor kepada pegawai bertanggungjawab dan telah diambil tindakan segera

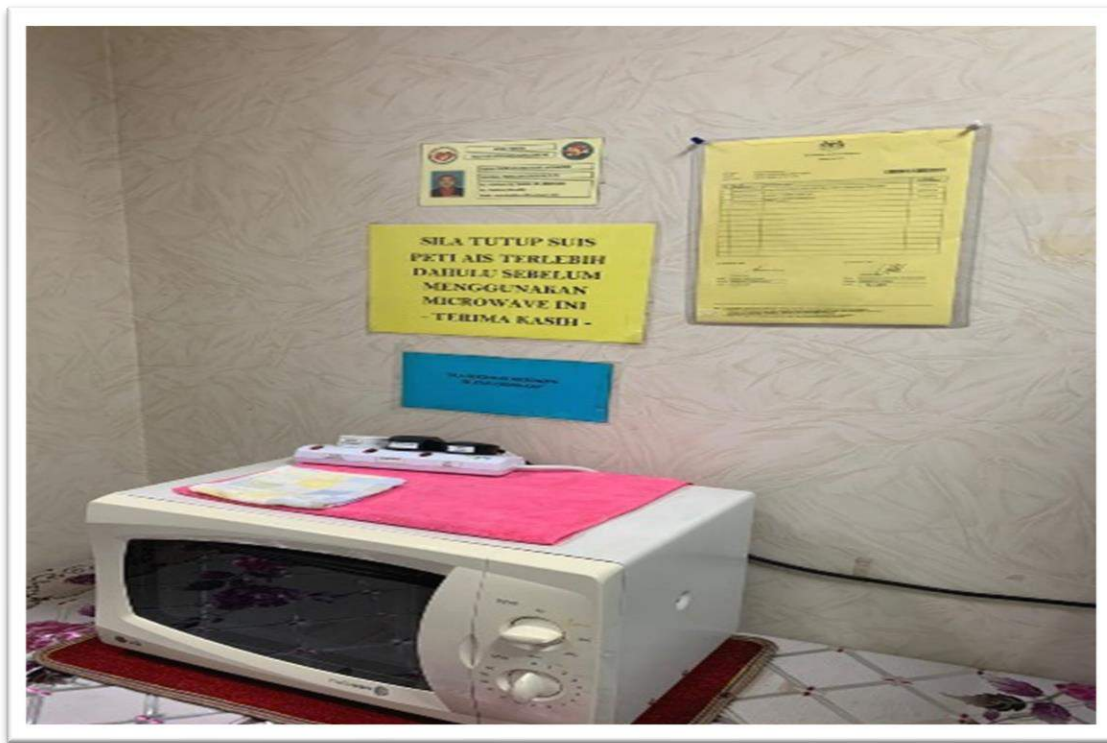
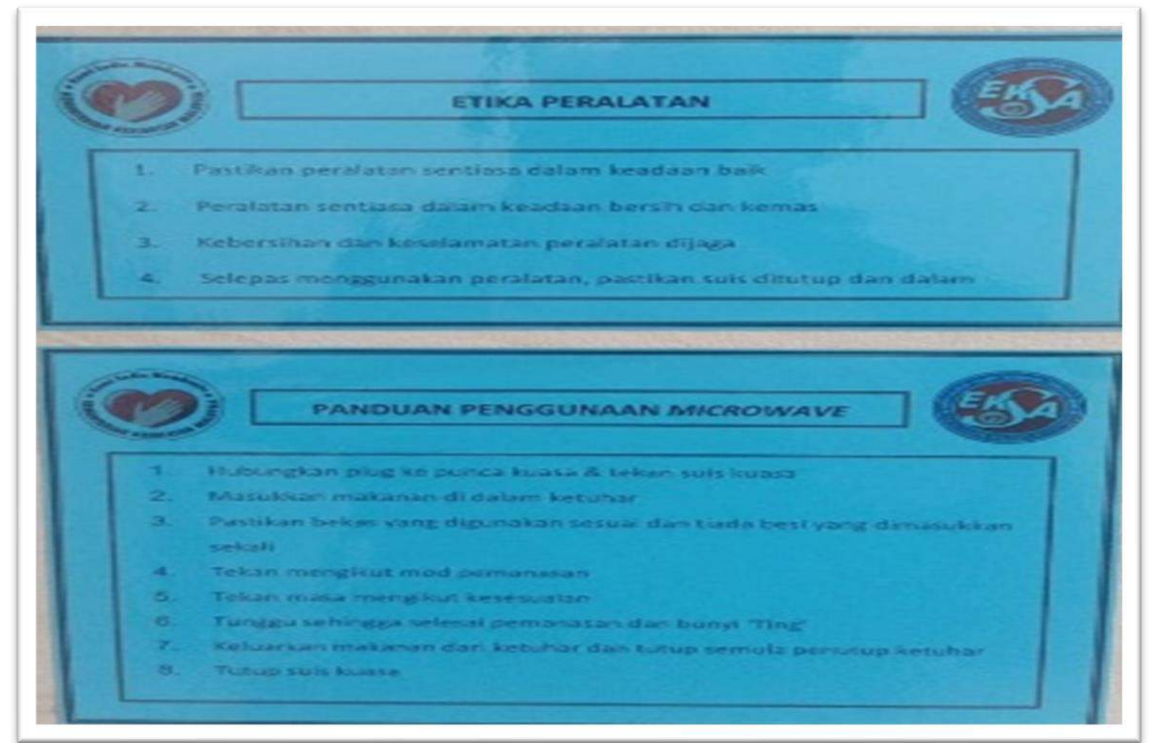
Penemuan : KOMPONEN B5 (Keadaan Peralatan)

Tiada tatacara penggunaan *mikrowave*

Penambahbaikan: Telah melapor kepada pegawai bertanggungjawab dan telah diambil tindakan segera

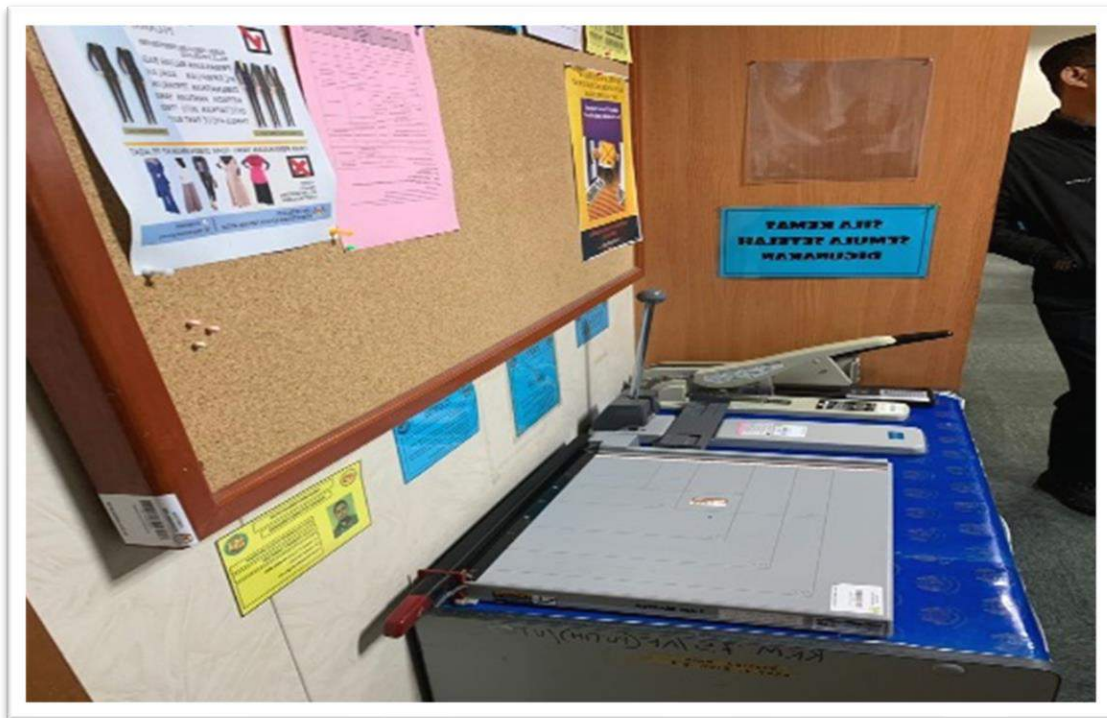
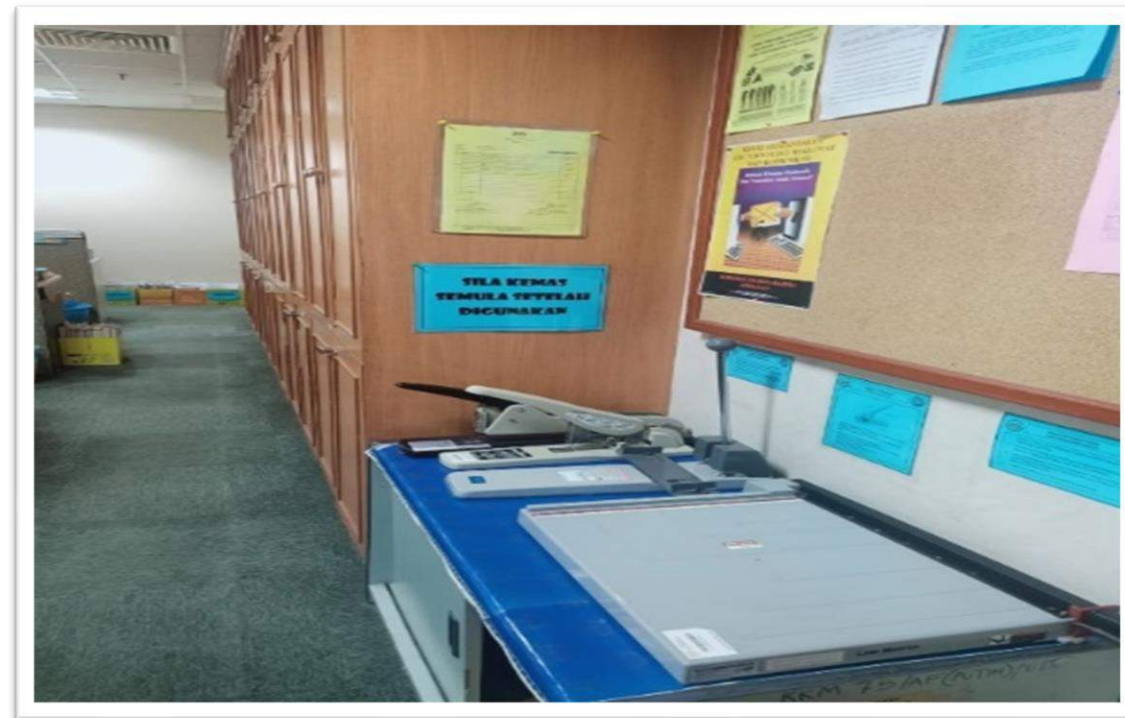
Penemuan : KOMPONEN B4 (Keperluan Umum)

Tiada KEW-PA 7 dan tidak dilabelkan sedang dikemaskini.

Penambahbaikan: Telah melapor kepada pegawai bertanggungjawab dan telah diambil tindakan segera

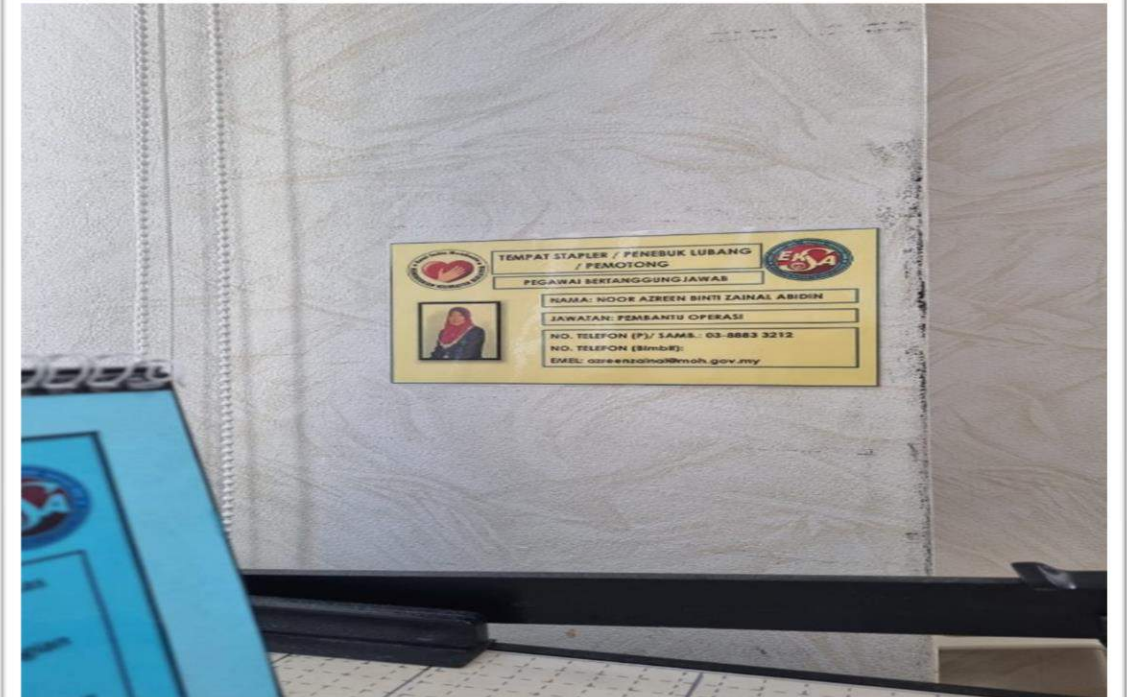
Penemuan : KOMPONEN B8 (Keperluan Umum)
Tiada maklumat PIC yang dilantik.

Penambahbaikan: Telah melapor kepada pegawai bertanggungjawab dan telah diambil tindakan segera

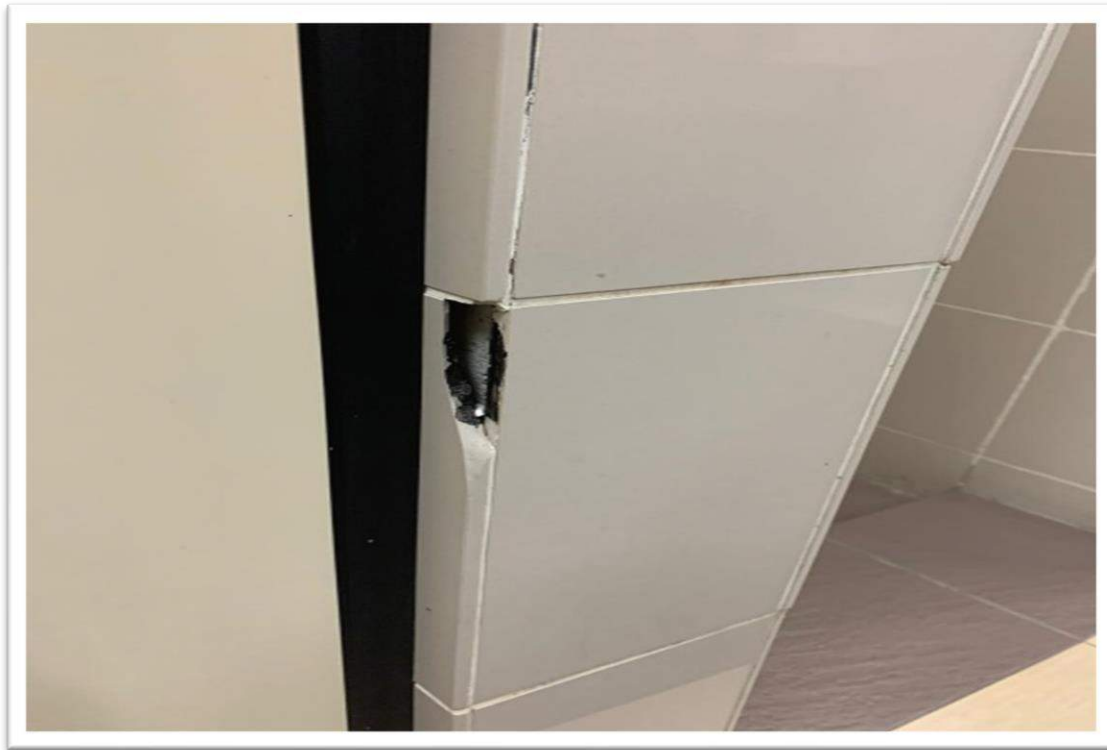
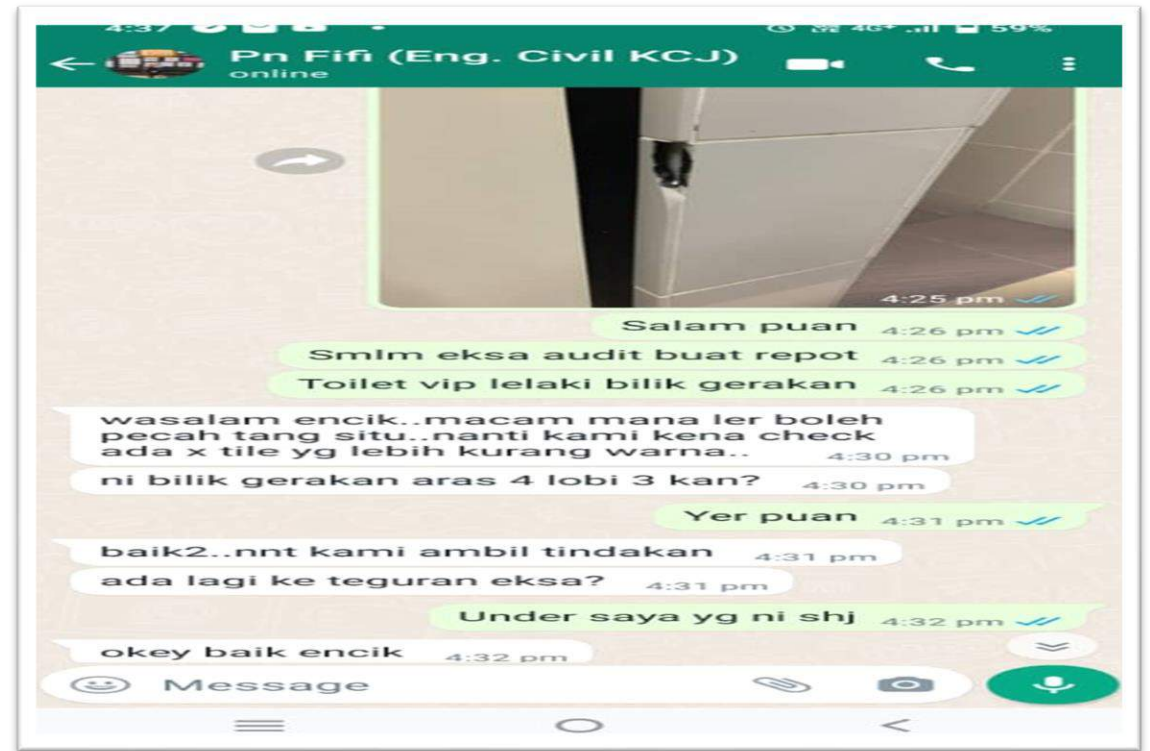
Penemuan : KOMPONEN C10 (Tandas)

Terdapat dinding yang pecah di bahagian pintu masuk tandas lelaki.

Penambahbaikan: Telah melapor kepada pihak *maintenance* dan telah diambil maklum untuk tindakan segera.

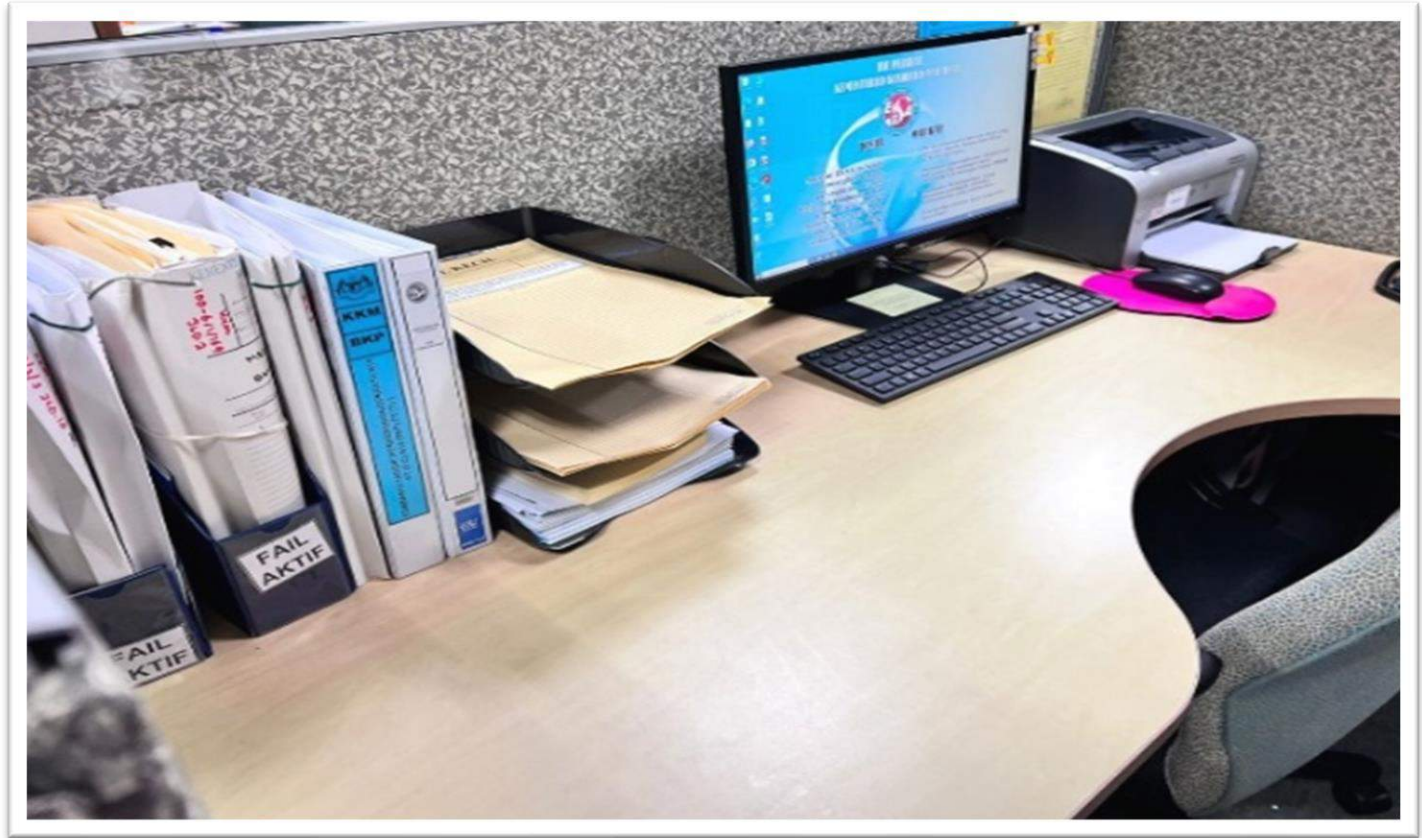
Penemuan: KOMPONEN C9 (Meja Kerja Warga/Work Station/Kubikel Kerja)
Memastikan meja kerja kemas dan peralatan disusun dengan baik.

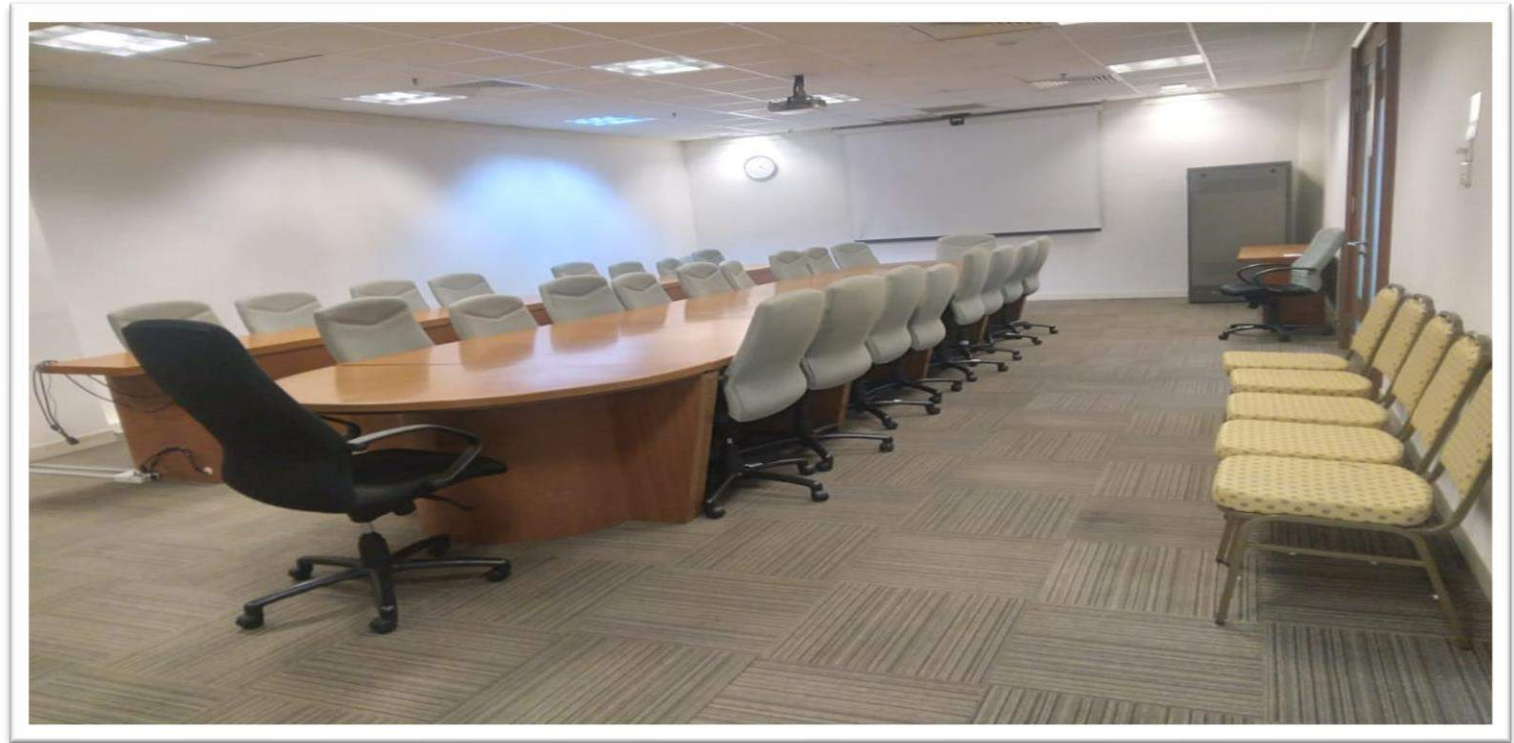
Penemuan: KOMPONEN C5 (Bilik Mesyuarat)

Semua peralatan, persekitaran bilik mesyuarat bersih, kemas dan selamat.

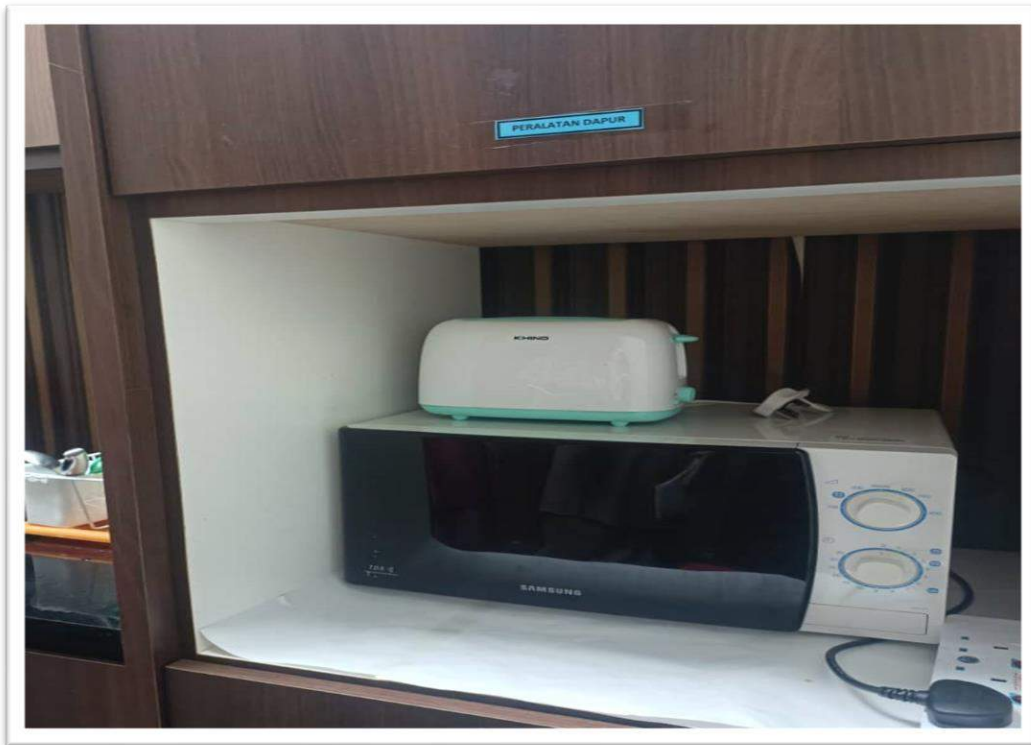
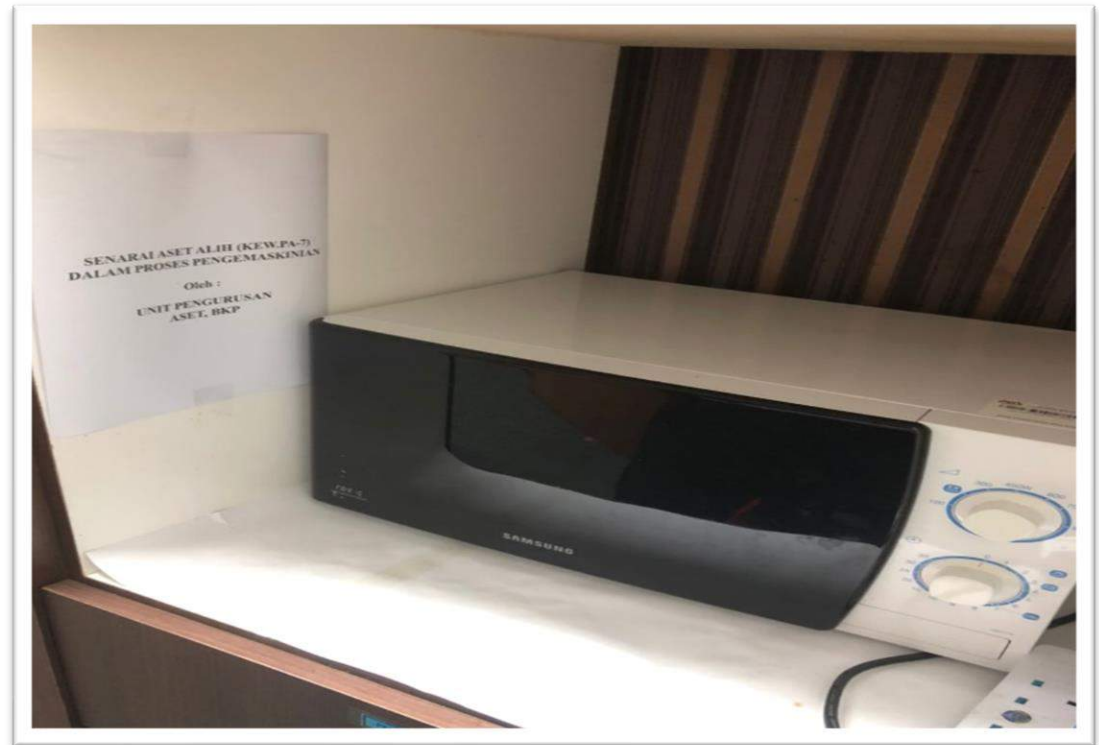
Penemuan : KOMPONEN B5 (Keadaan Peralatan)

Tidak Mempamerkan Tatacara Penggunaan Untuk Peralatan Gunasama.

Penambahbaikan: Masih dalam proses tindakan.

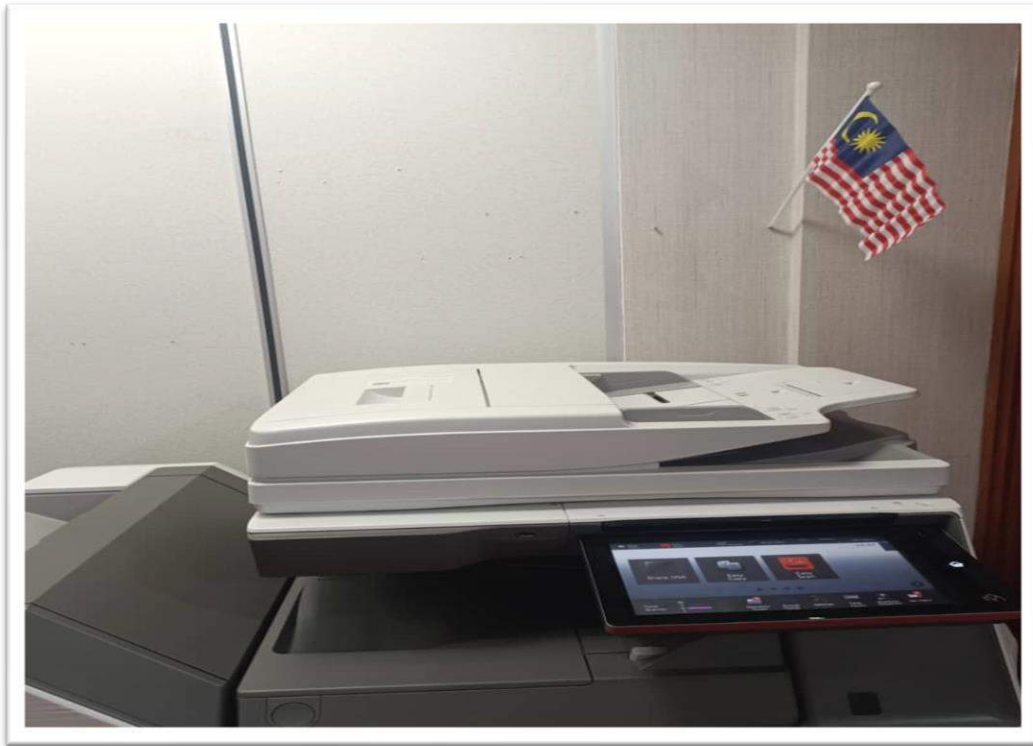
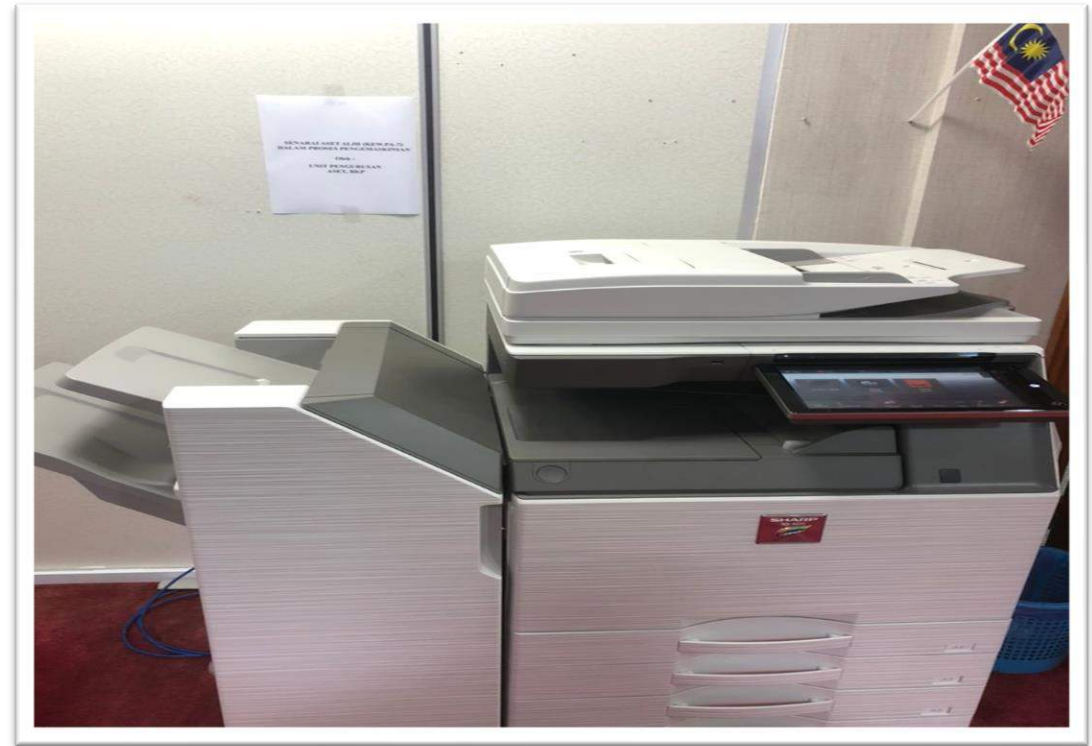
Penemuan : KOMPONEN B5 (Keadaan Peralatan)

Tidak Mempamerkan Tatacara Penggunaan Untuk Peralatan Gunasama.

Penambahbaikan: Masih dalam proses tindakan.

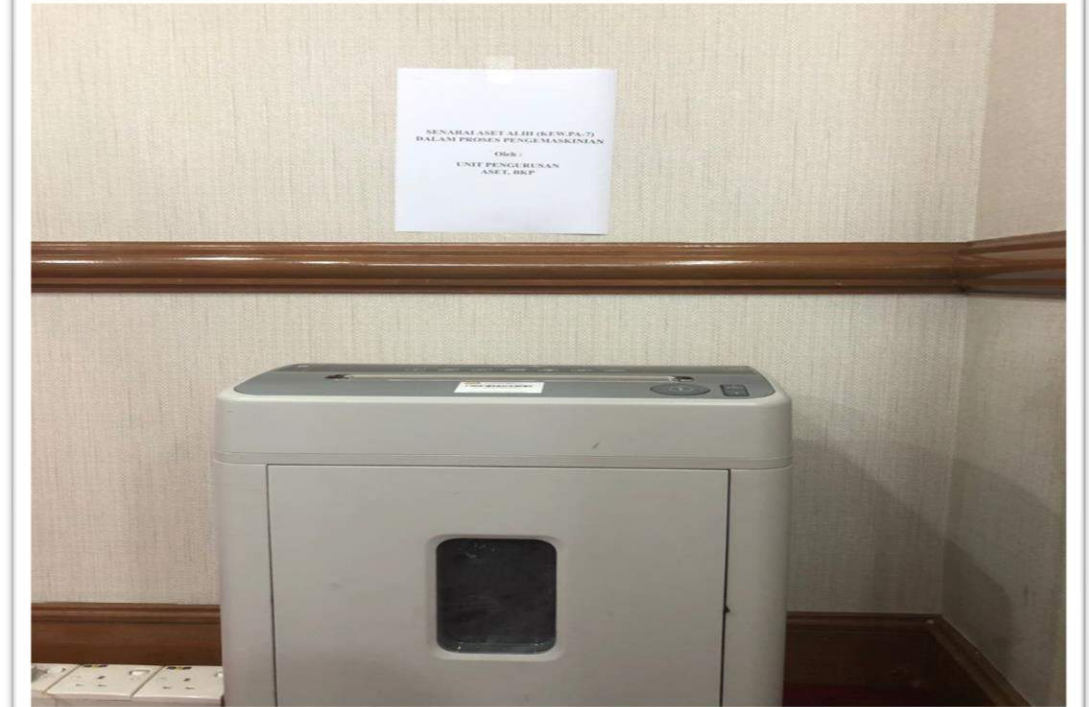
Penemuan : KOMPONEN B5 (Keadaan Peralatan)
Tidak Mempamerkan Tatacara Penggunaan Untuk Peralatan Gunasama.

Penambahbaikan: Masih dalam proses tindakan.

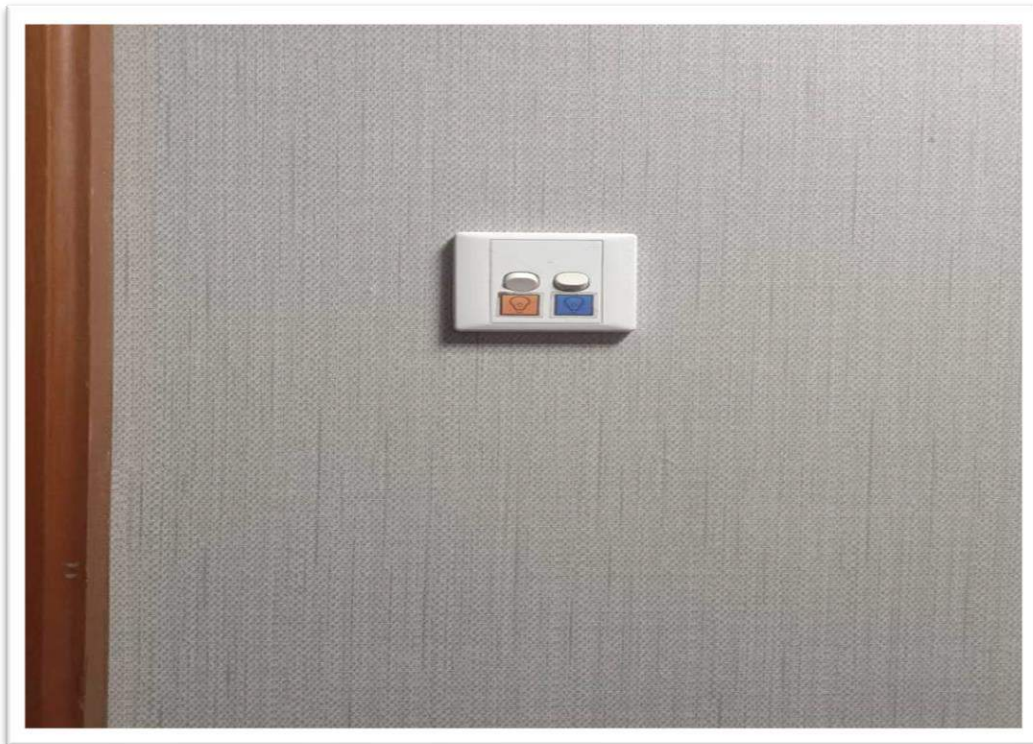
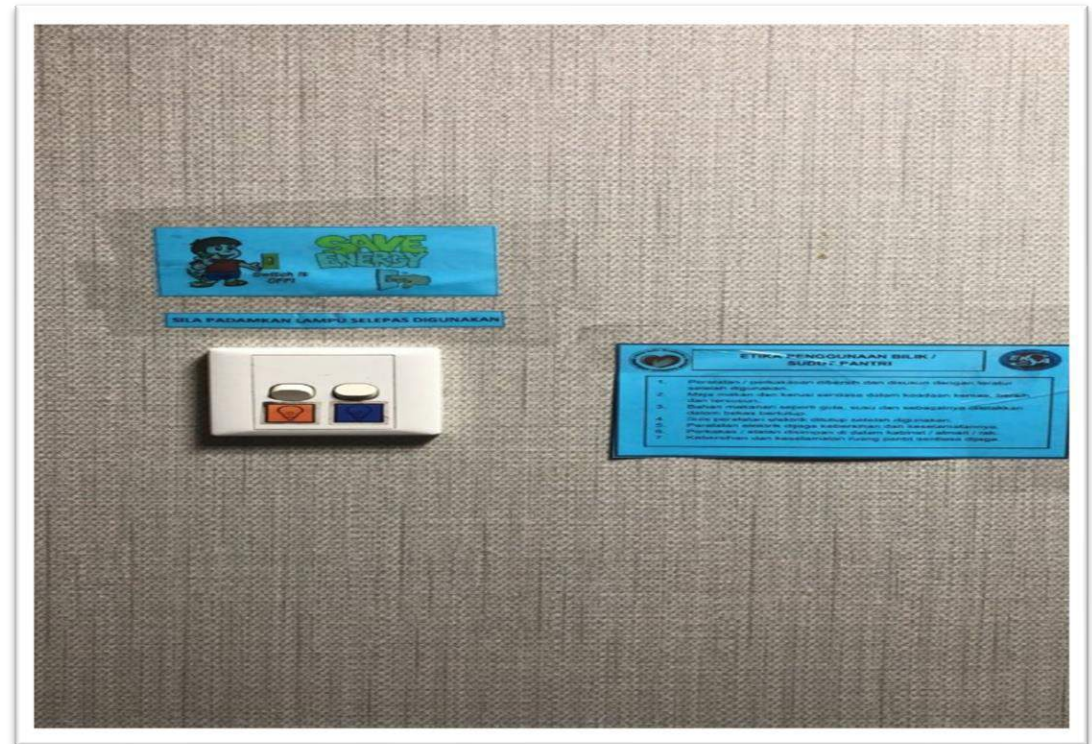
Penemuan : KOMPONEN B5 (Keadaan Peralatan)

Tidak Mempamerkan Tatacara Penggunaan Untuk Peralatan Gunasama.

Penambahbaikan: Masih dalam proses tindakan.

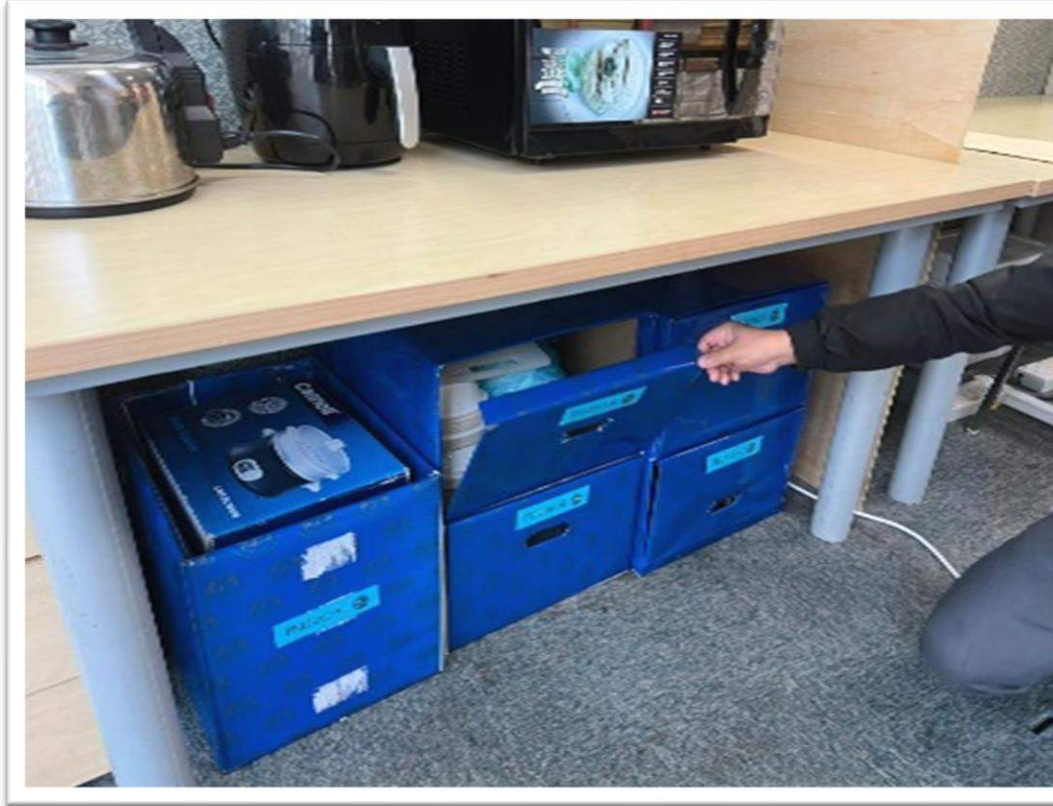
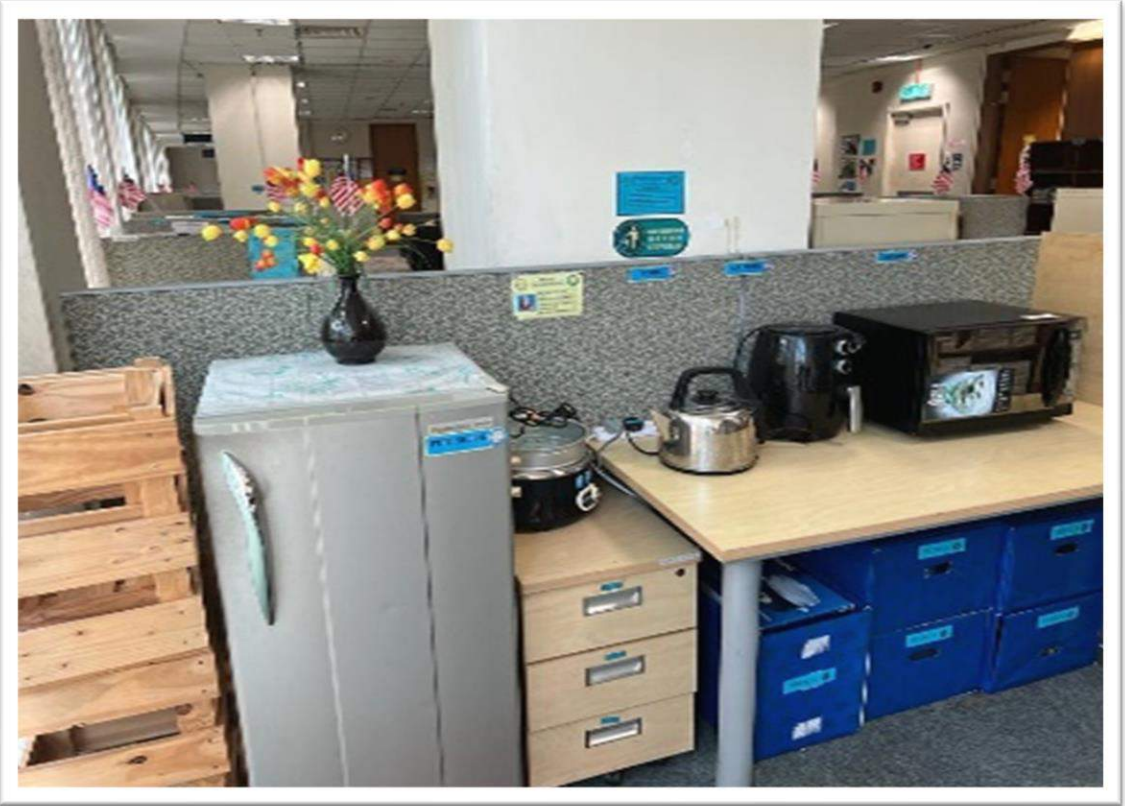
Penemuan: KOMPONEN A6 (Pembudayaan Kreativiti dan Inovasi)
Tempat simpanan di ruang pantri menggunakan kotak-kotak terpakai.

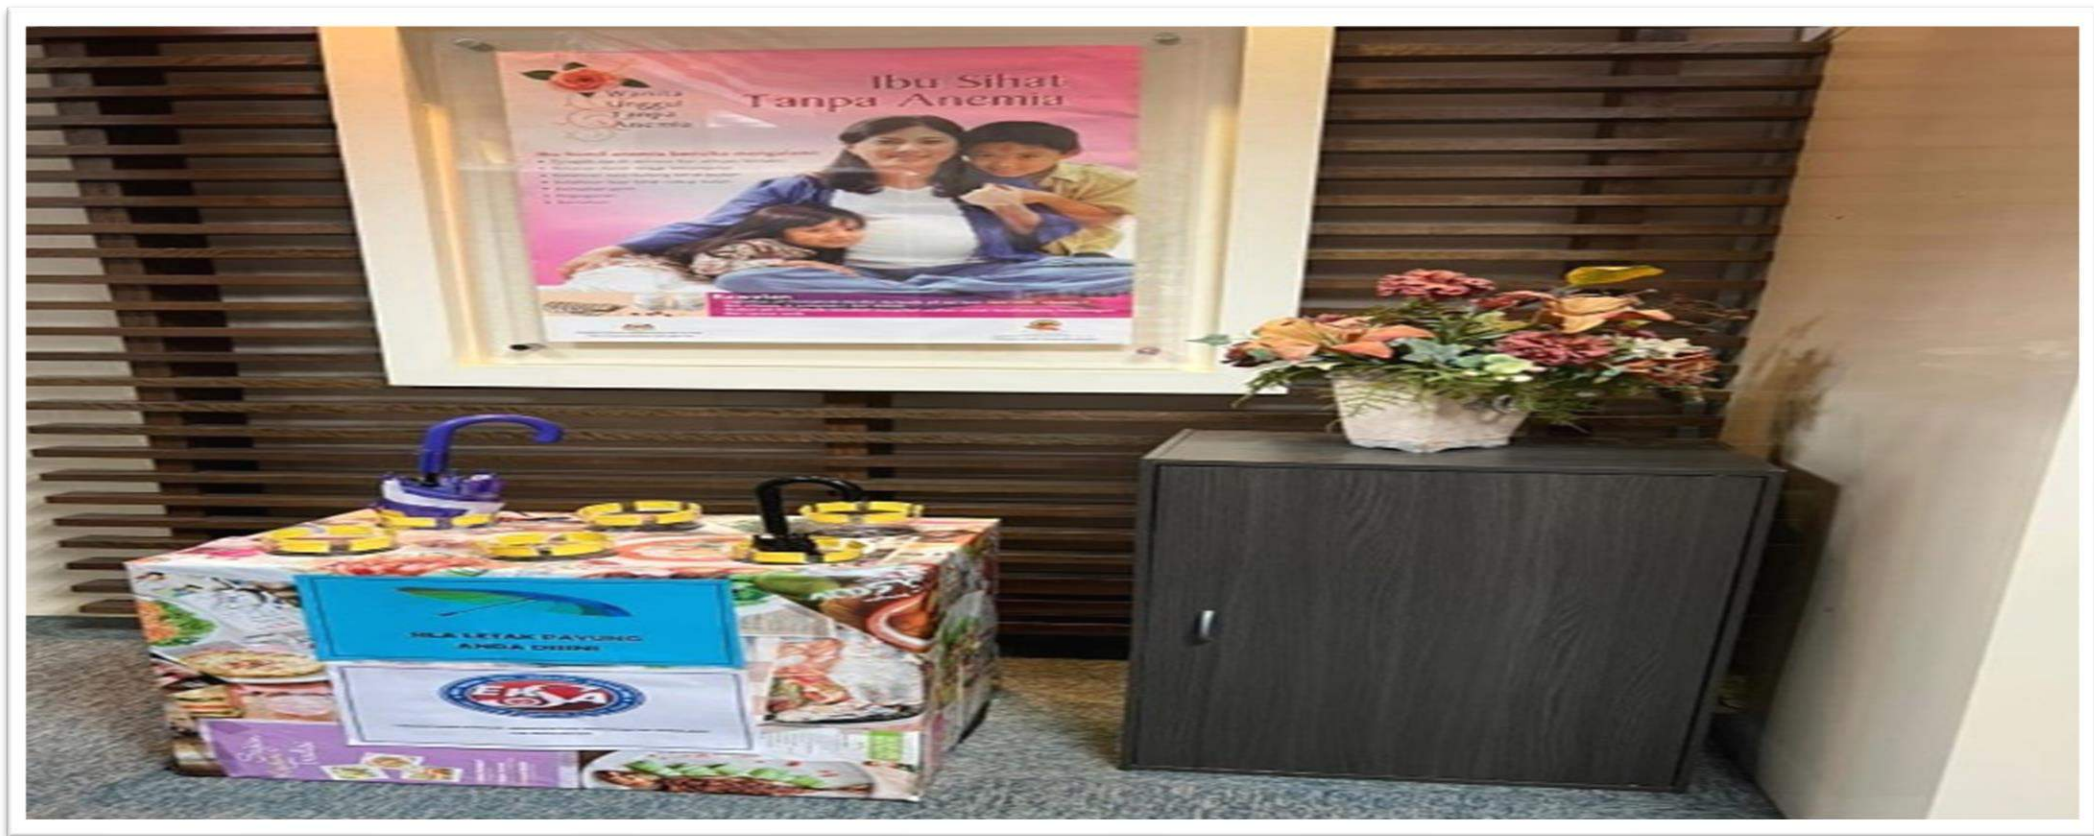
Penemuan: KOMPONEN A6 (Pembudayaan Kreativiti dan Inovasi)
Tempat letak payung menggunakan barang terpakai.

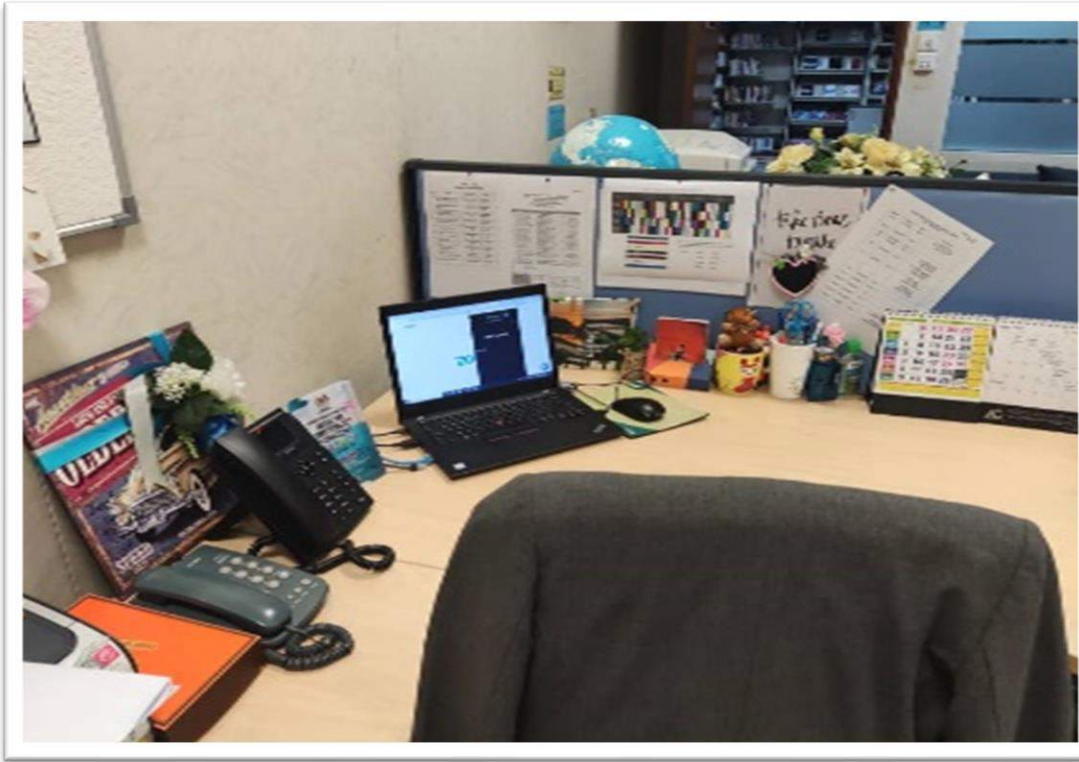
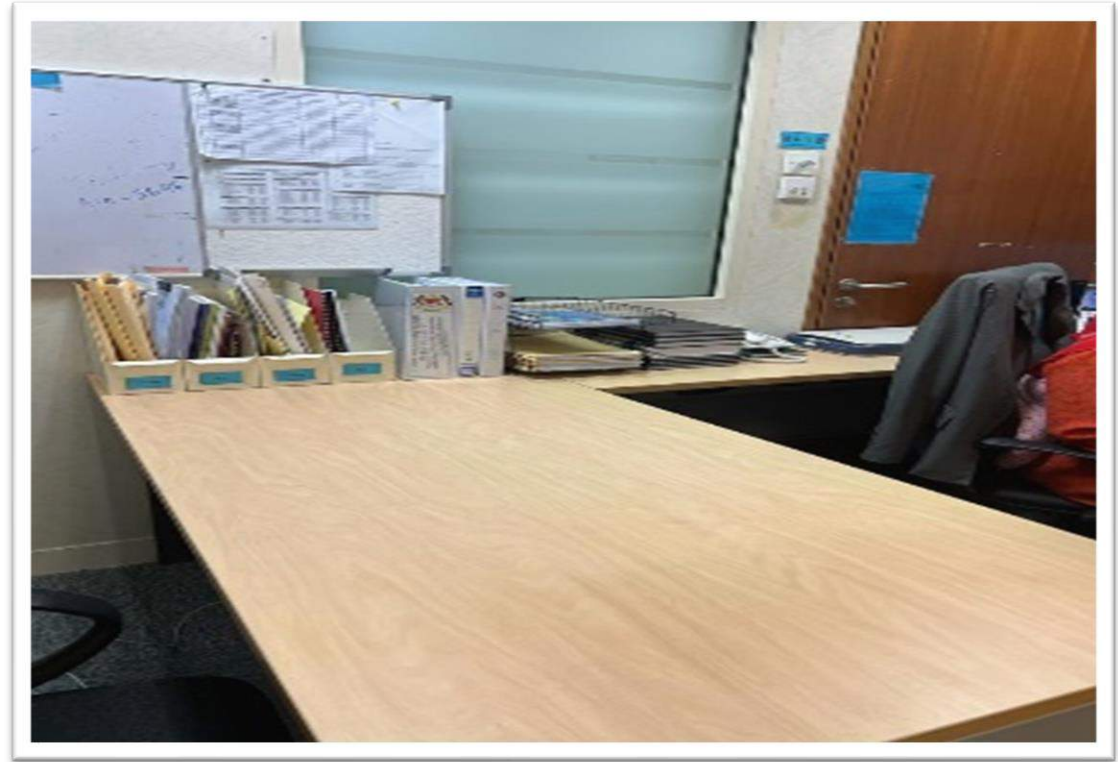
Penemuan: KOMPONEN B9 (Meja Kerja Warga/Kubikel)

Ruang kerja pegawai yang kemas dan teratur
