LAPORAN PENGAUDITAN SUSULAN EKSA ZON PENGURUSAN BIL. 1/2023

1 - 3 OGOS 2023

**PASUKAN JURUAUDIT
AMALAN EKOSISTEM KONDUSIF SEKTOR AWAM
(EKSA)
DI ZON PENGURUSAN
KEMENTERIAN KESIHATAN MALAYSIA
BIL.1/2023**

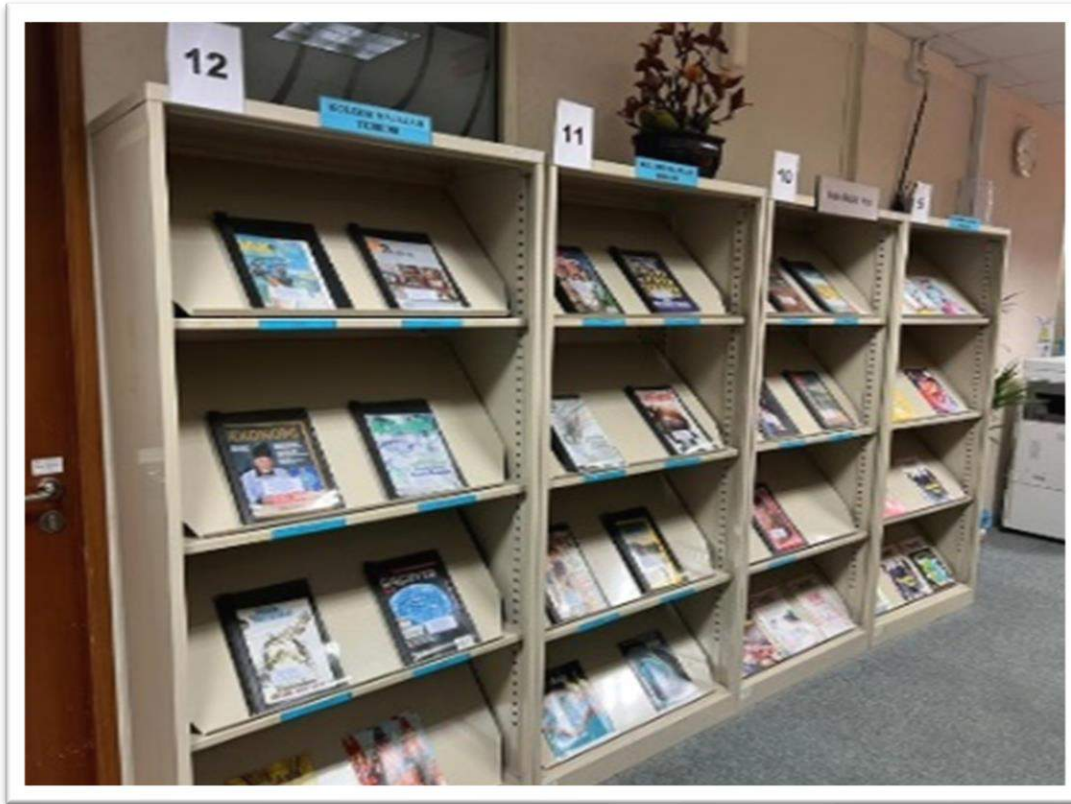
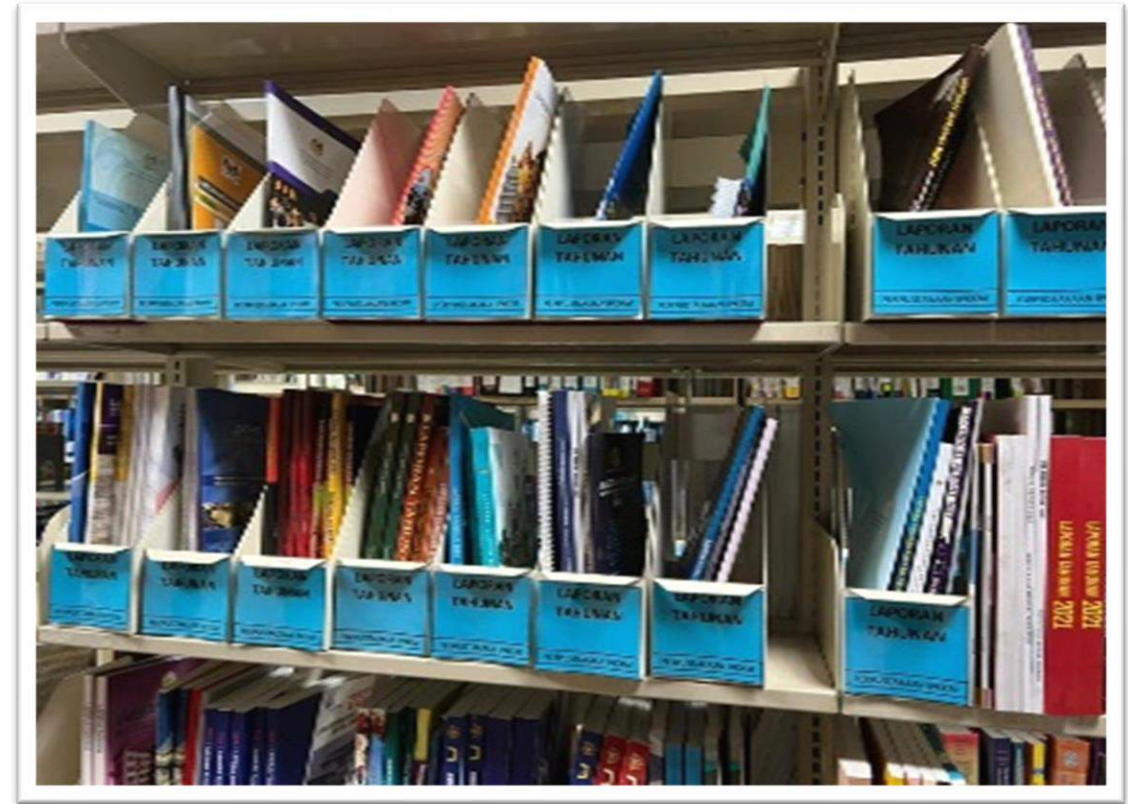
Penemuan: KOMPONEN B13 (Sudut/Bilik/ Dokumentasi)
Sudut Dokumentasi yang kemas dan tersusun

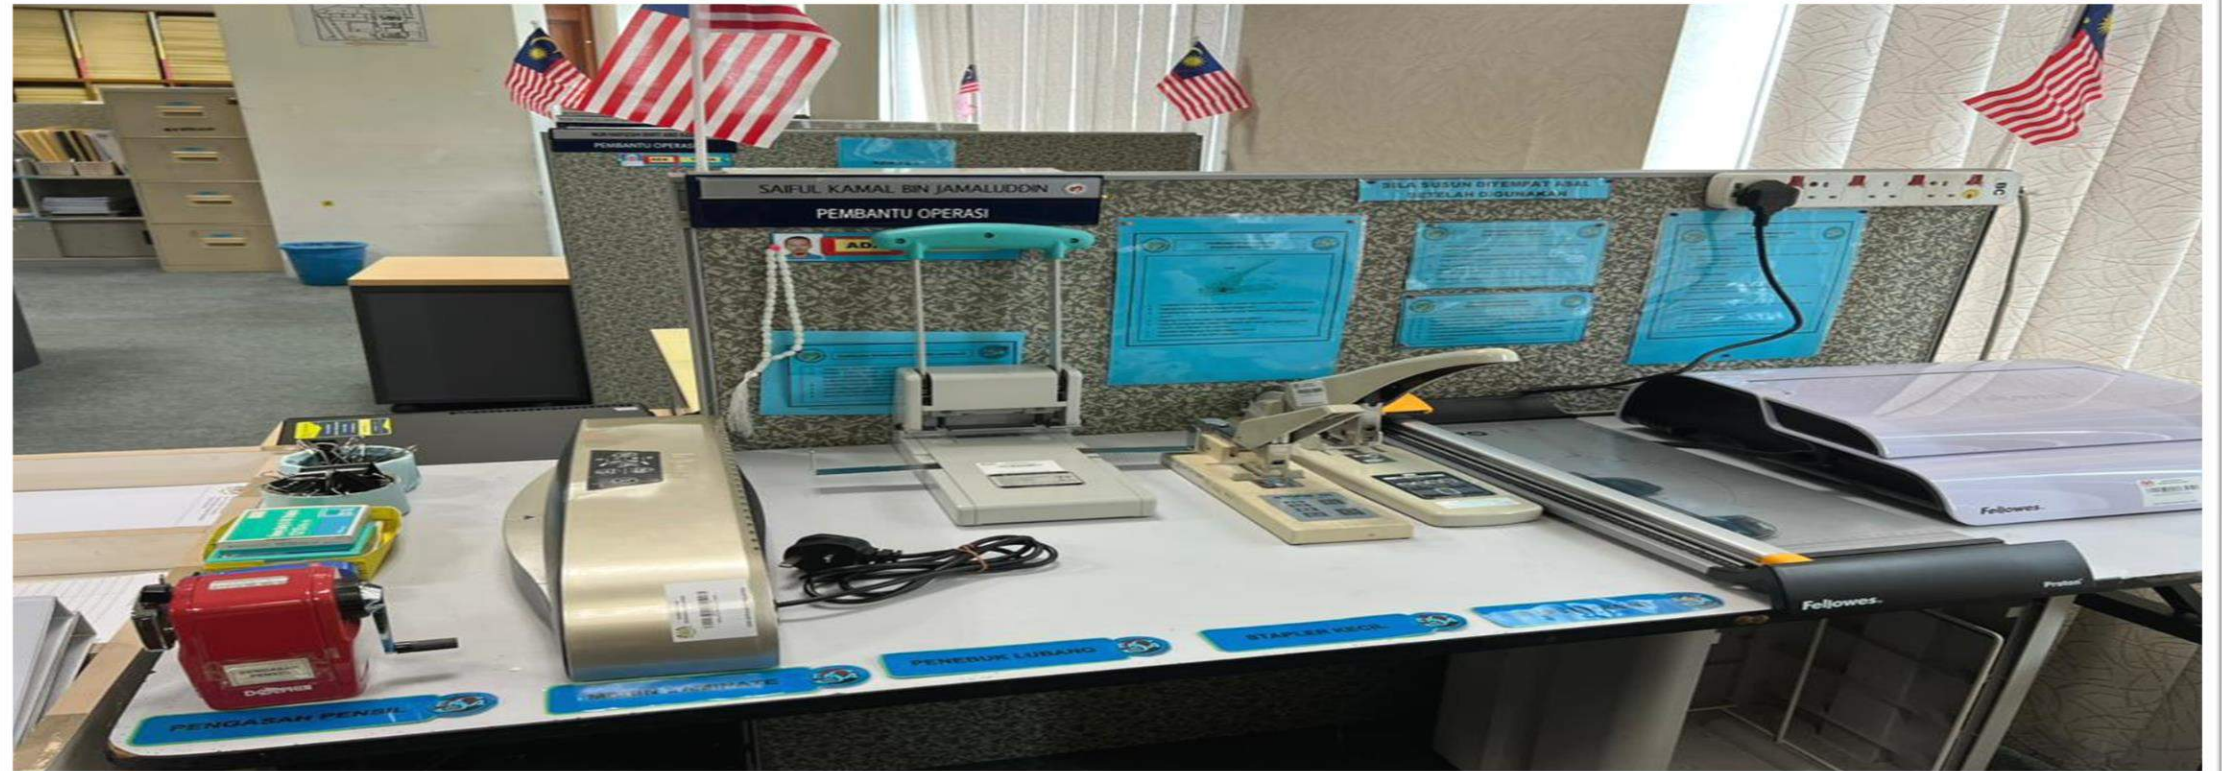
Penemuan: KOMPONEN B13 (Keadaan Peralatan)

Memastikan semua peralatan dalam keadaan baik dan boleh digunakan. 0

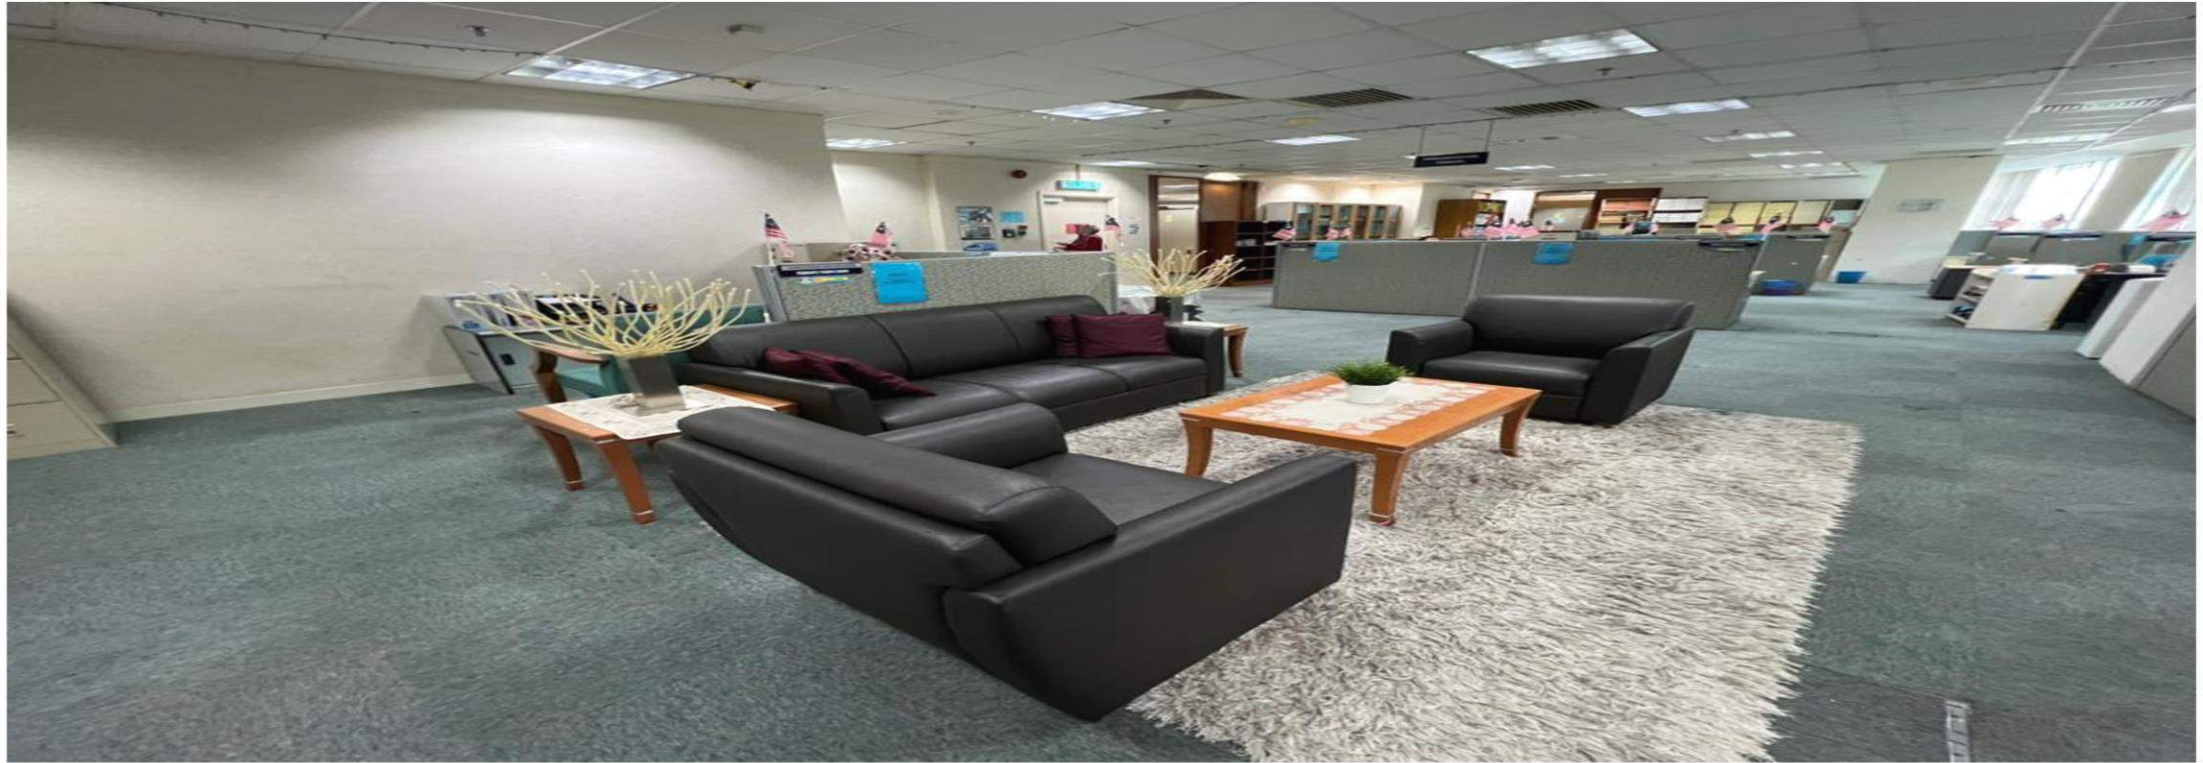
Penemuan: KOMPONEN C3 (Ruang Menunggu)

Menyedia dan memastikan semua peralatan dan perhiasan dalam keadaan baik, bersih, teratur dan ceria selaras dengan imej korporat.

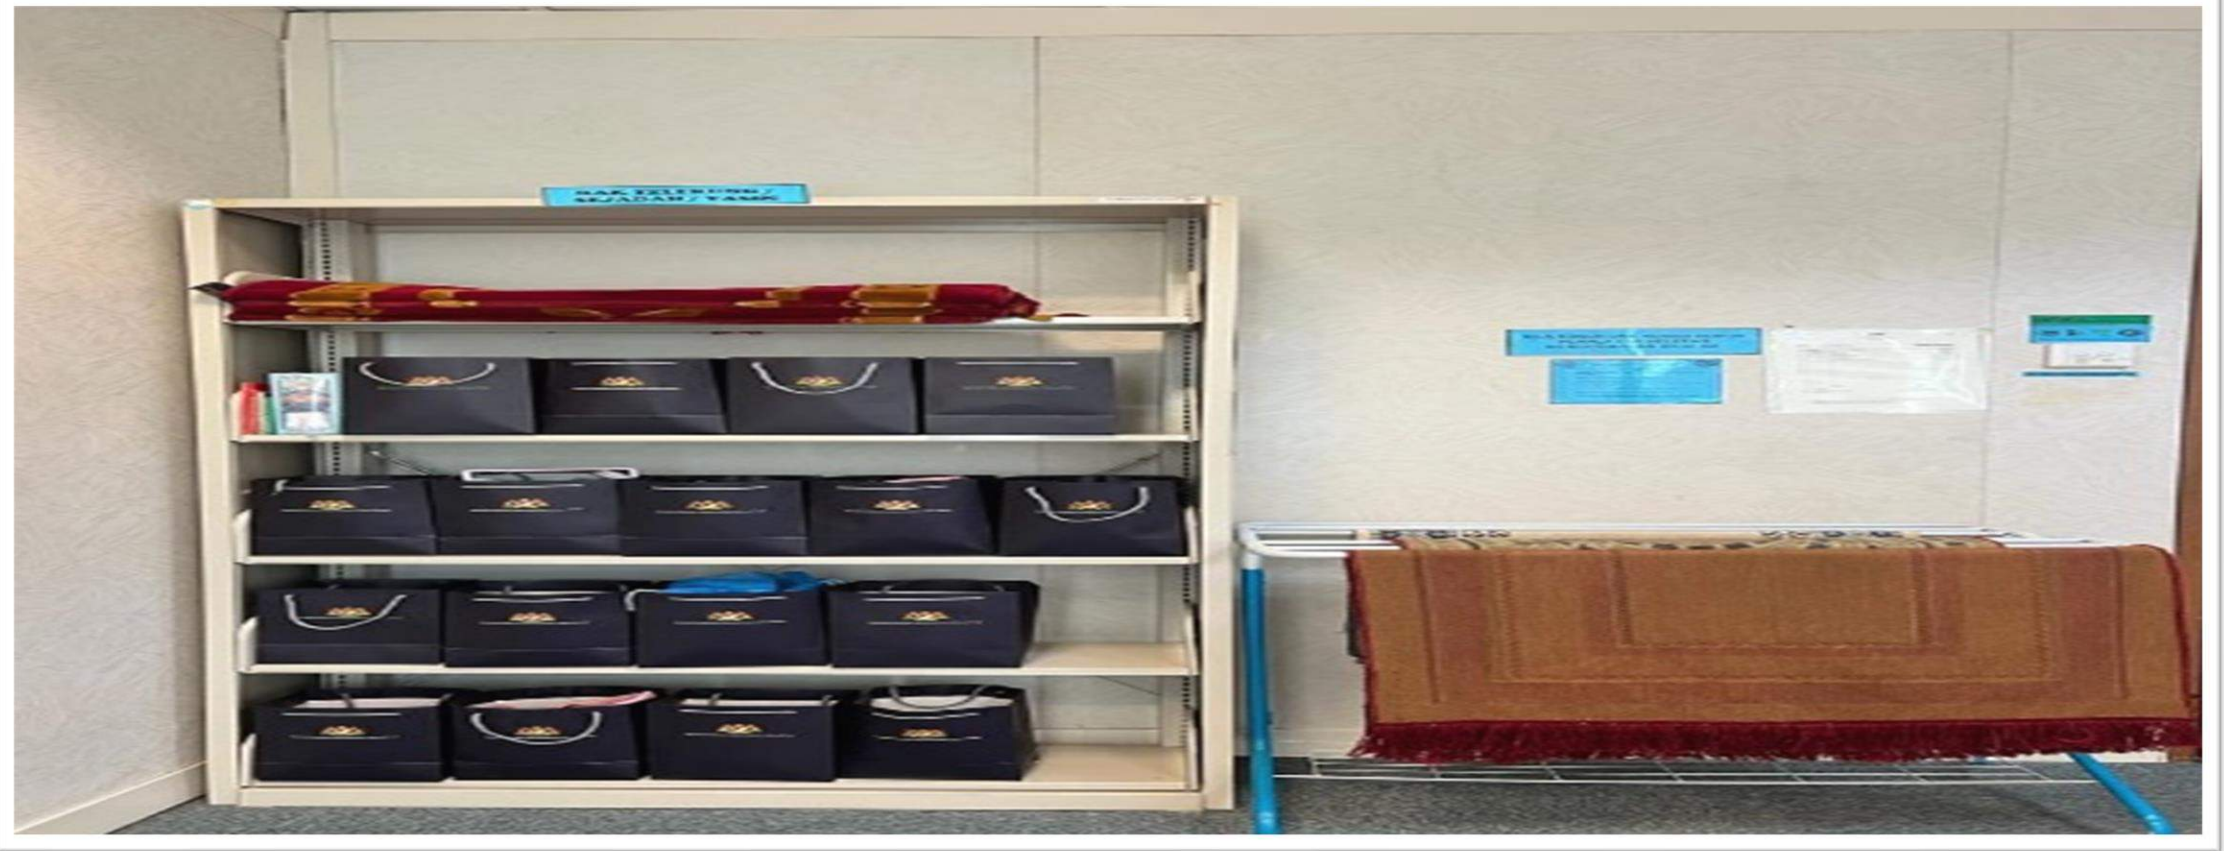
Penemuan: KOMPONEN C7 (Surau/ Bilik Solat)

Penyusunan kain telekung serta sejadah yang kemas dan seragam

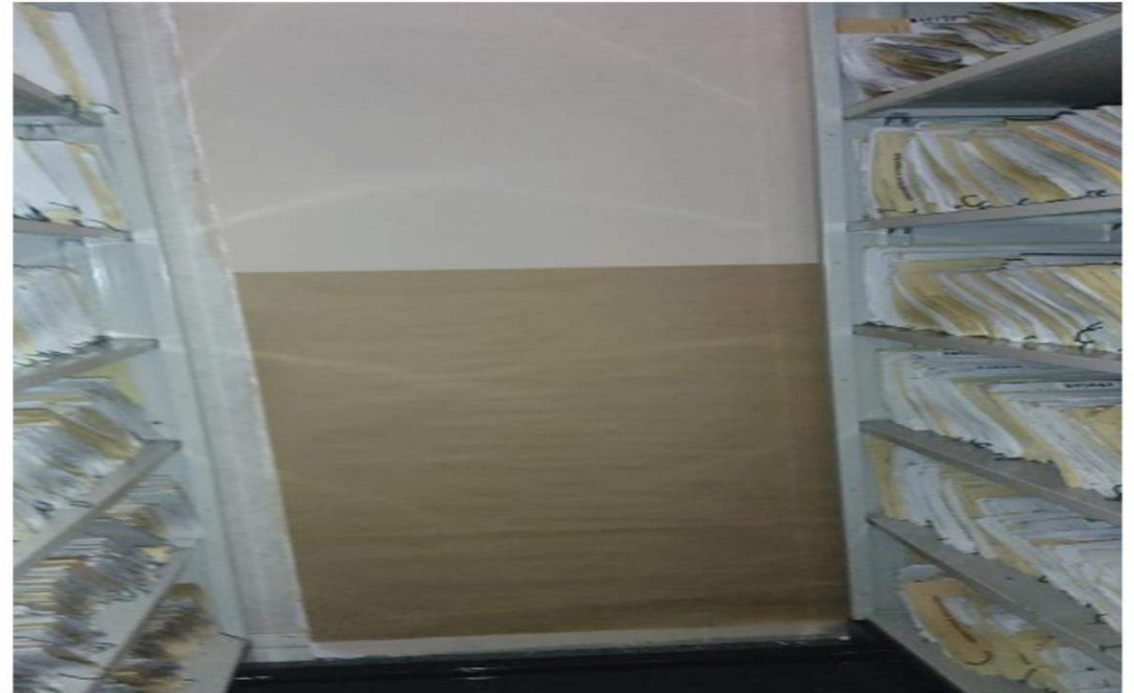
Penemuan : KOMPONEN B2 (Dinding dan Siling)

Terdapat kerusakan / pecah pada dinding

Penambahbaikan : Penambahbaikan sementara telah dilakukan bagi menutup ruang yang pecah dan laporan lanjut telah dibuat kepada Unit Aset

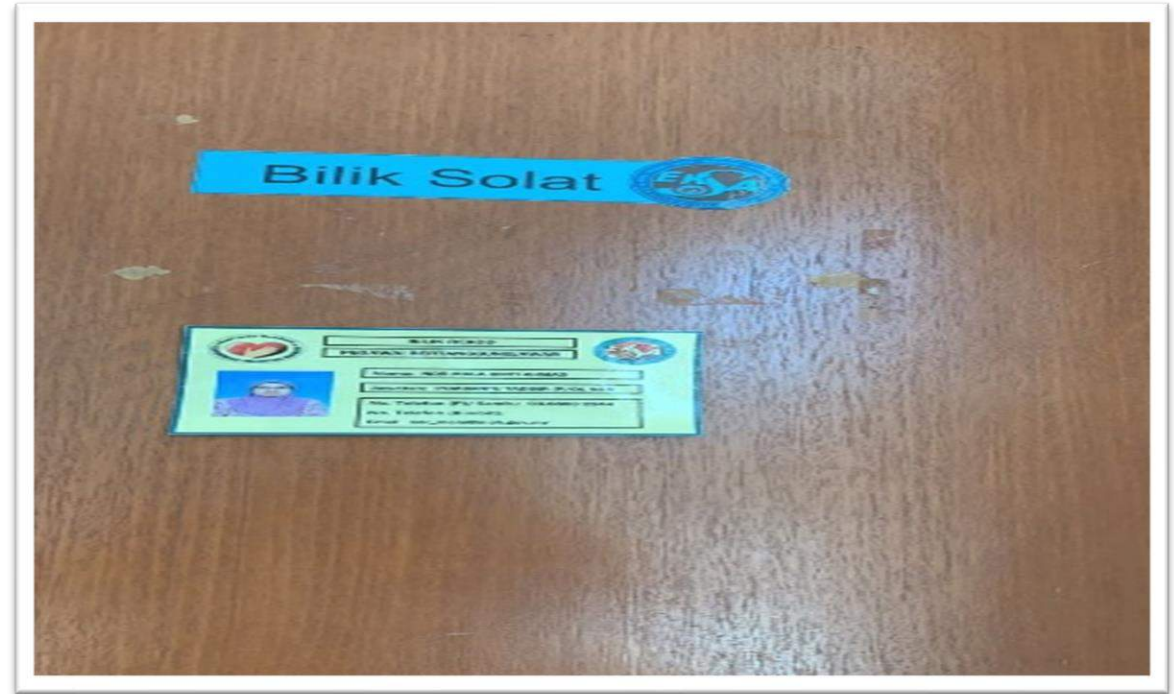
Penemuan : KOMPONEN C7 (Surau/Bilik Solat)

Tanda/Label bilik solat telah tercabut

Penambahbaikan : Telah maklum kepada pegawai yang berkenaan dan tindakan pengemaskinian segera telah diambil.

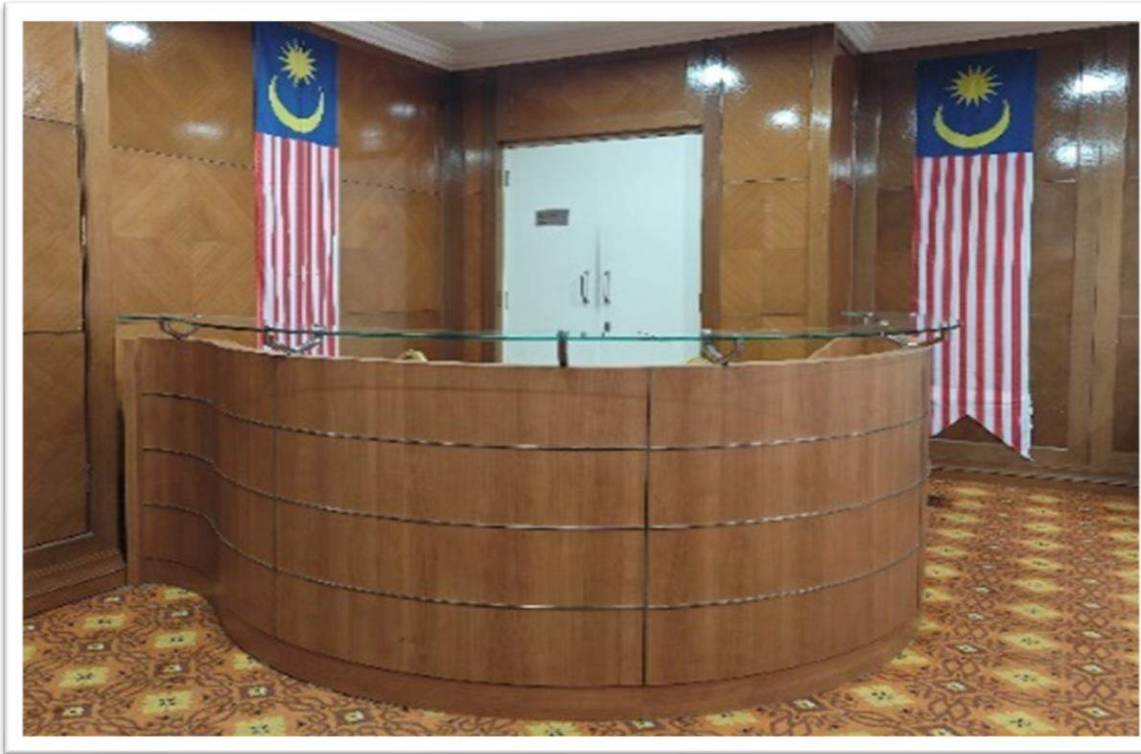
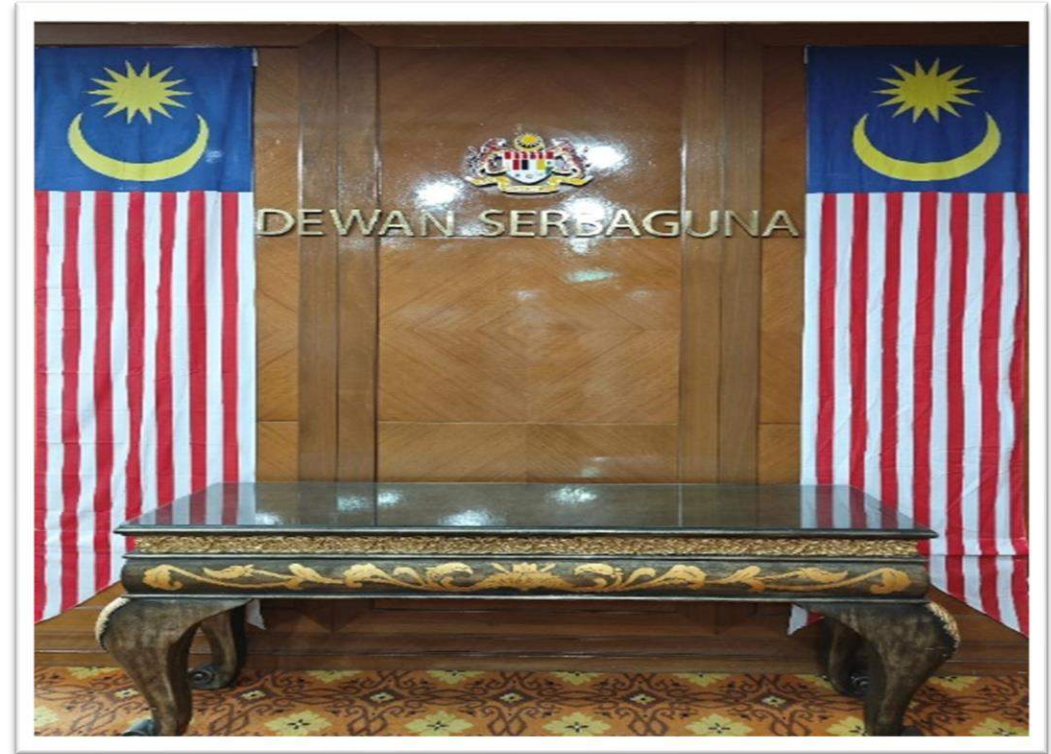
Penemuan: KOMPONEN B7 (Perhiasan)

Menyediakan perhiasan yang minimum dan selaras dengan imej korporat.

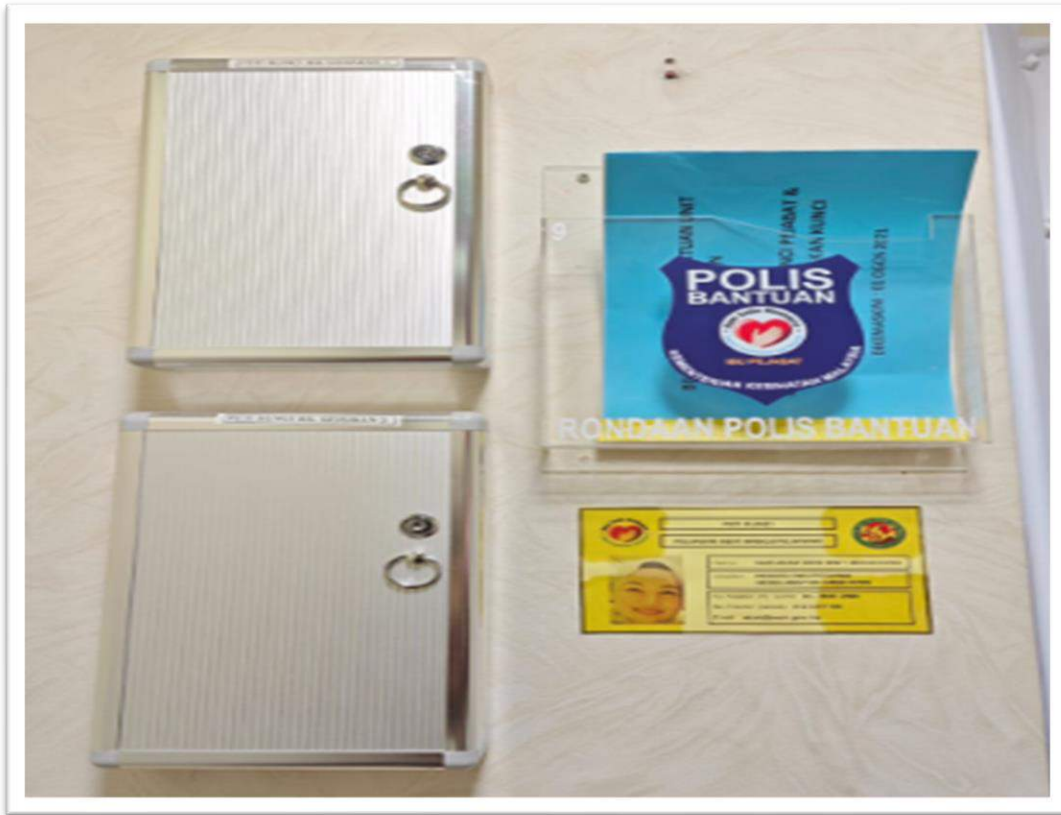
Penemuan: KOMPONEN D5 (Kunci)

Peti kunci keselamatan unit disediakan, dijaga dengan rapi beserta penyediaan buku daftar pergerakan kunci.

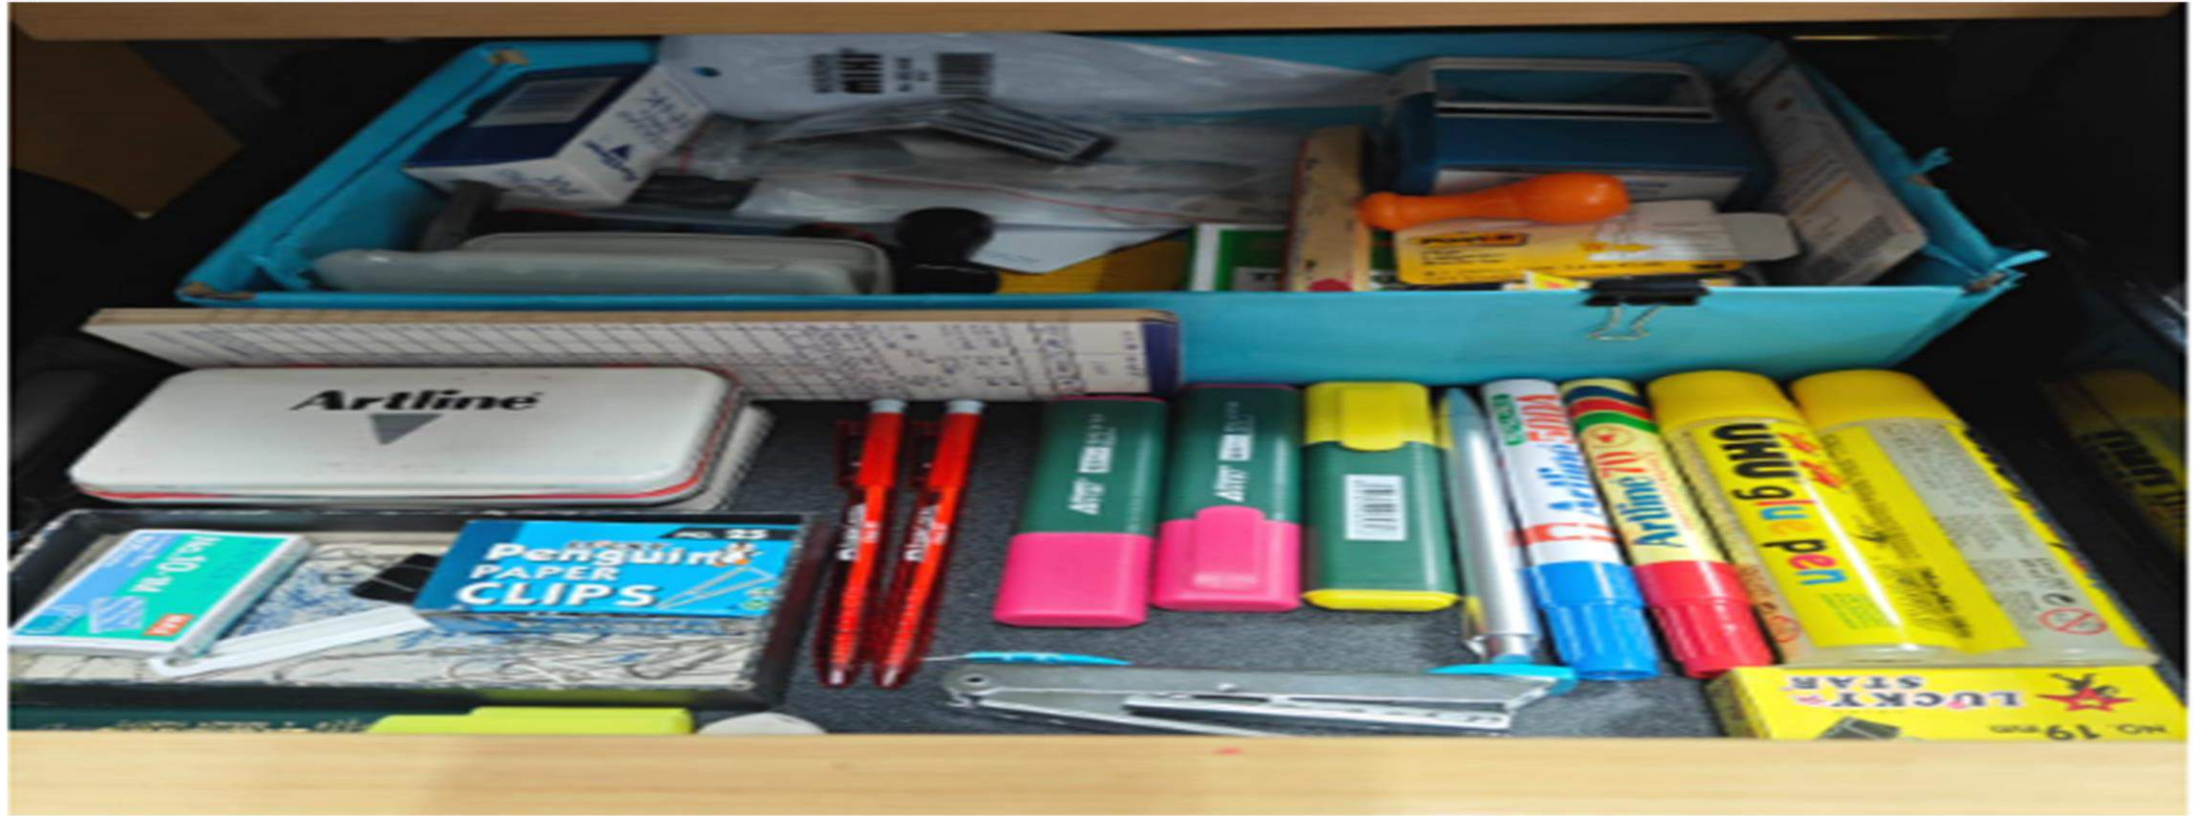
Penemuan: KOMPONEN B5 (Keadaan Peralatan)

Alat tulis disusun dengan kemas dan teratur di dalam laci

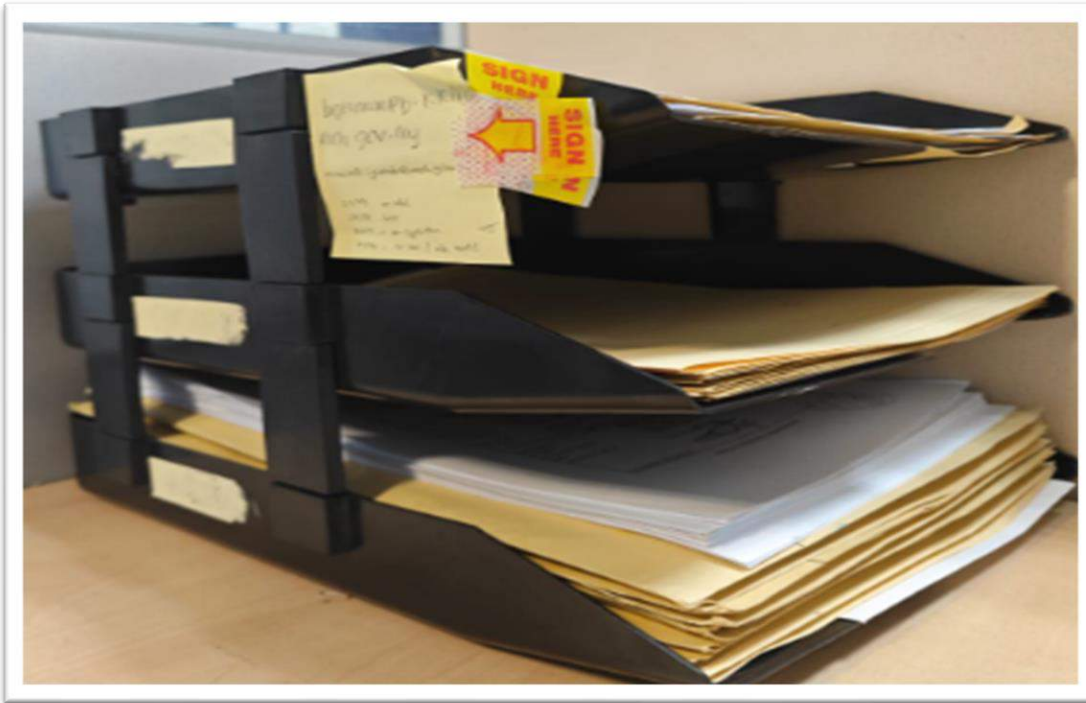
Penemuan : KOMPONEN B2 (Keadaan Peralatan)

Tray in out setiap meja pegawai tidak dilabel

Penambahbaikan : PIC bertanggungjawab telah ambil maklum dan mengambil tindakan serta merta

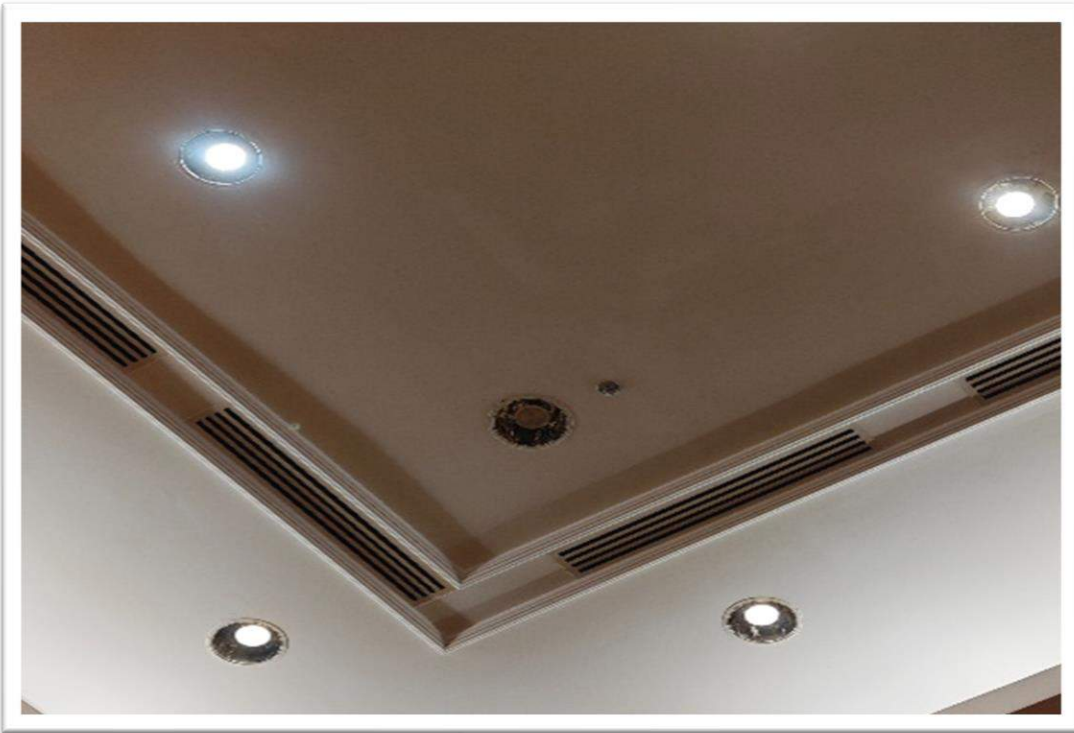
Penemuan : KOMPONEN B3 (Lampu dan Soket)

Lampu tidak berfungsi dengan baik.

Penambahbaikan : PIC telah memaklumkan kepada pihak penyelenggaraan dan pembaikan akan dilaksanakan pada hujung minggu.

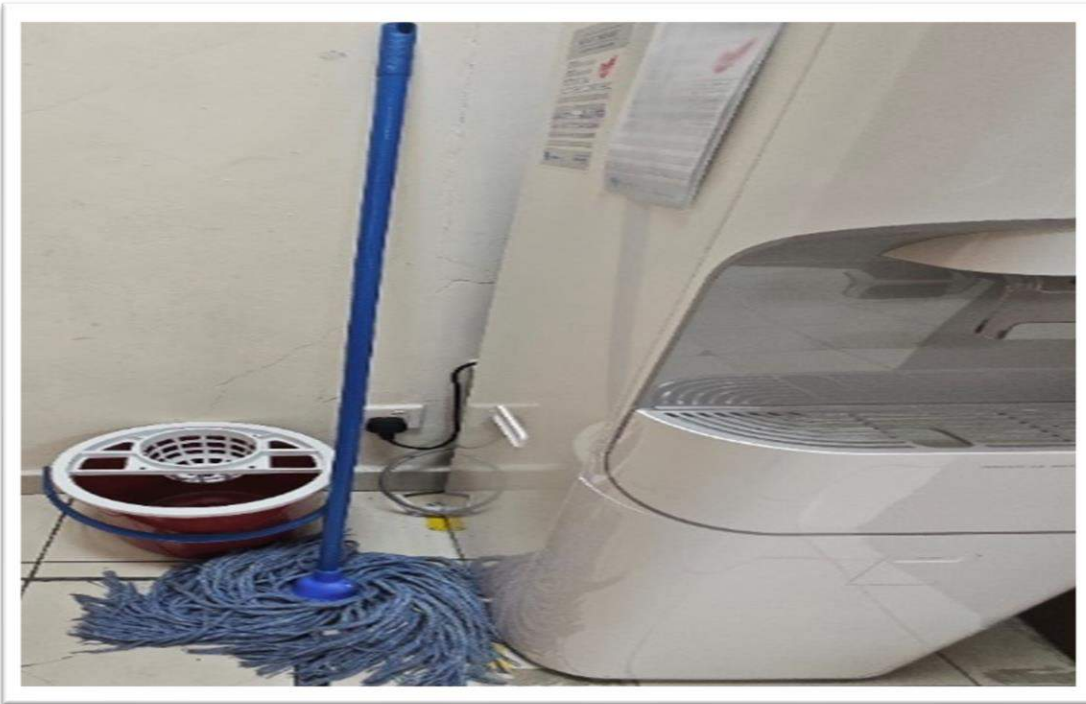
Penemuan : KOMPONEN C9 (Pantry)

Mop dan baldi berada di tempat tidak sepatutnya

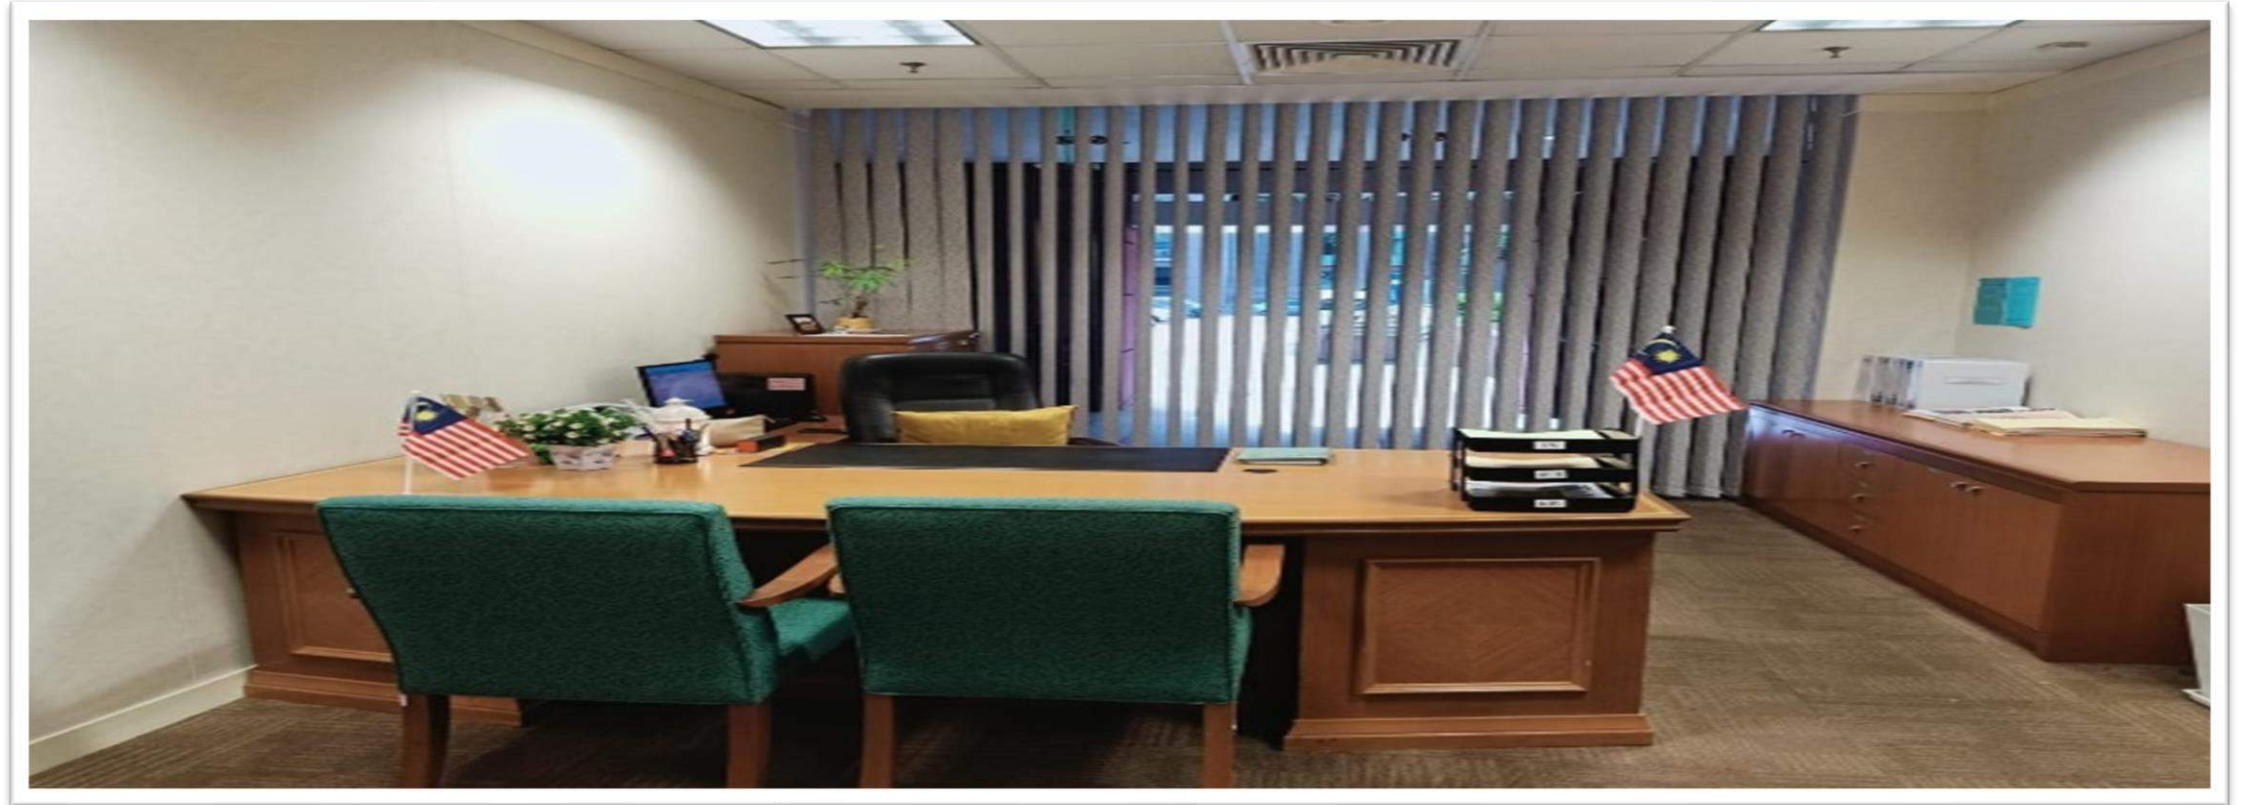
Penemuan: KOMPONEN B10 (Bilik Pegawai)

Meja kerja kemas, peralatan dan perabot disusun dengan baik serta hiasan minima selaras dengan imej korporat

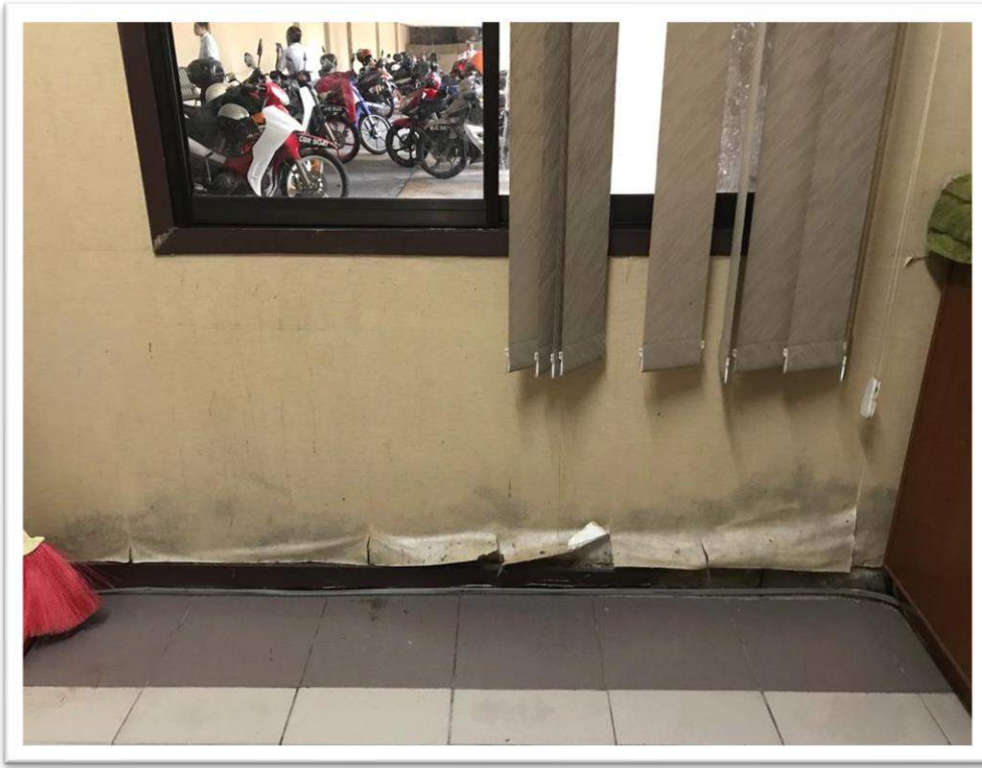
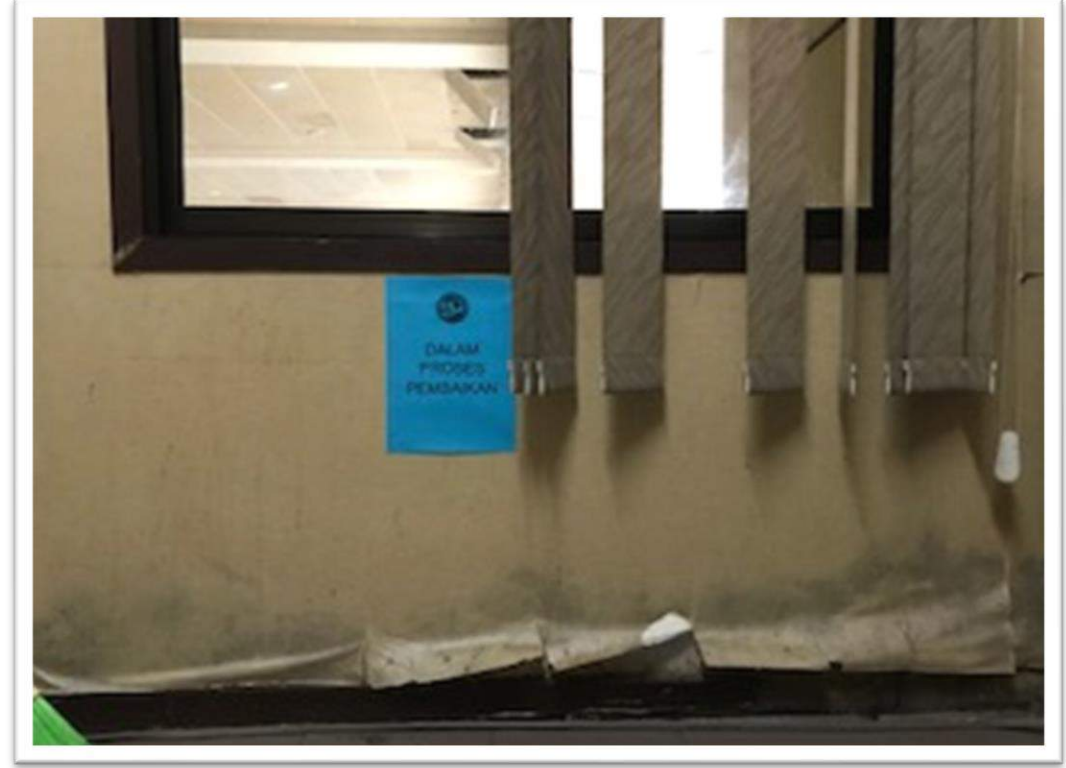
Penemuan : KOMPONEN B2 (Dinding dan Siling)
Kertas dinding koyak.

Penambahbaikan : Telah melapor kepada pihak penyelenggaraan bangunan untuk tindakan selanjutnya serta penggantian kertas dinding yang baru

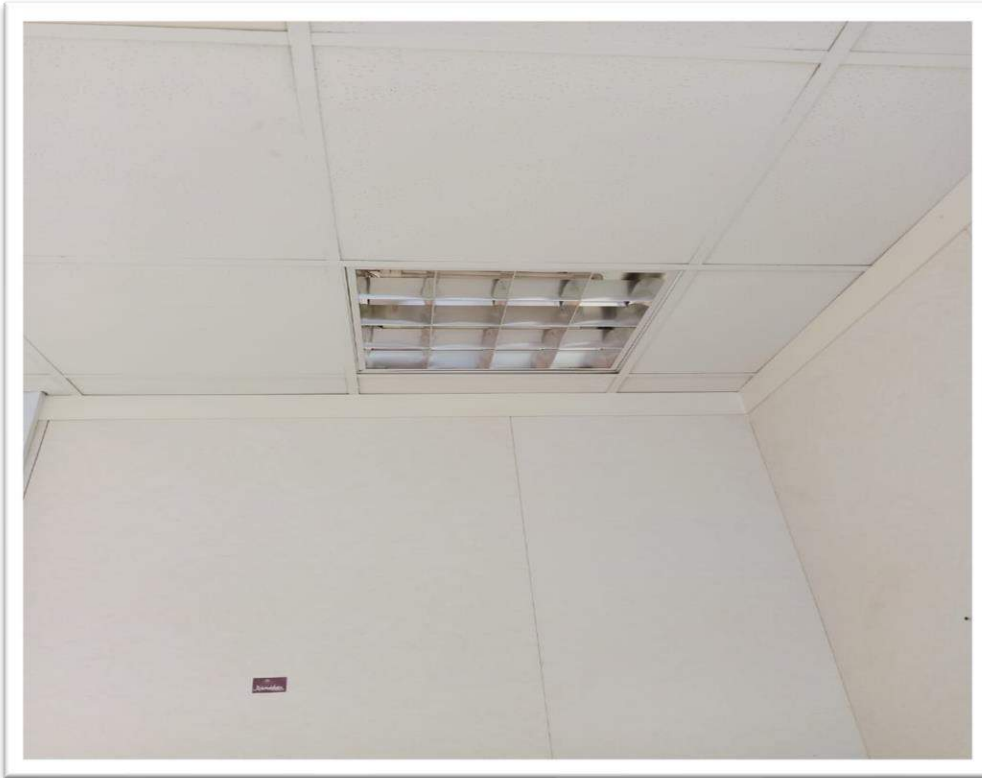
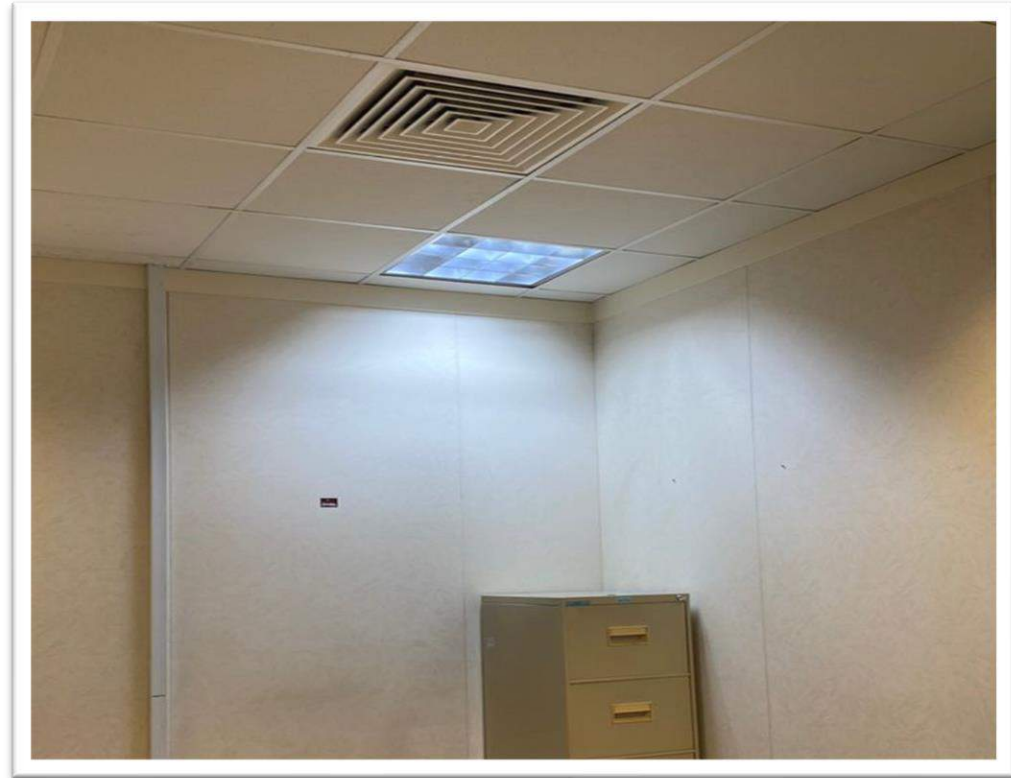
Penemuan : KOMPONEN B3 (Lampu dan Soket)

Lampu tidak menyala / rosak

Penambahbaikan : Telah melapor kepada pihak penyelenggaraan bangunan untuk tindakan selanjutnya dan penggantian mentol telah dibuat serta merta.

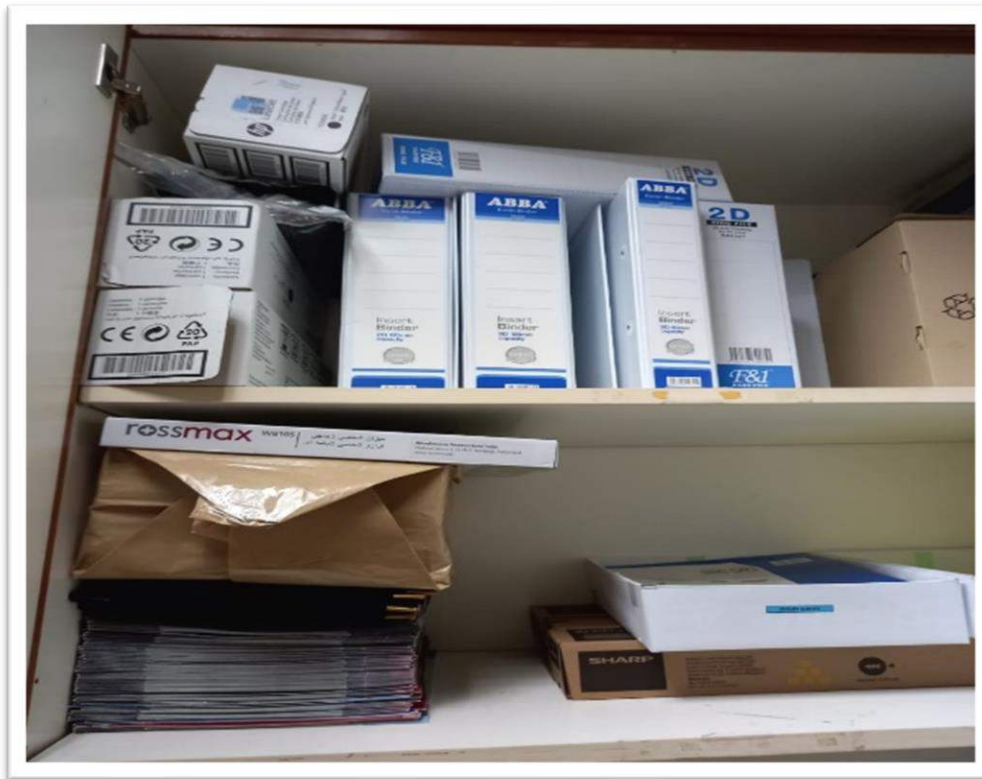
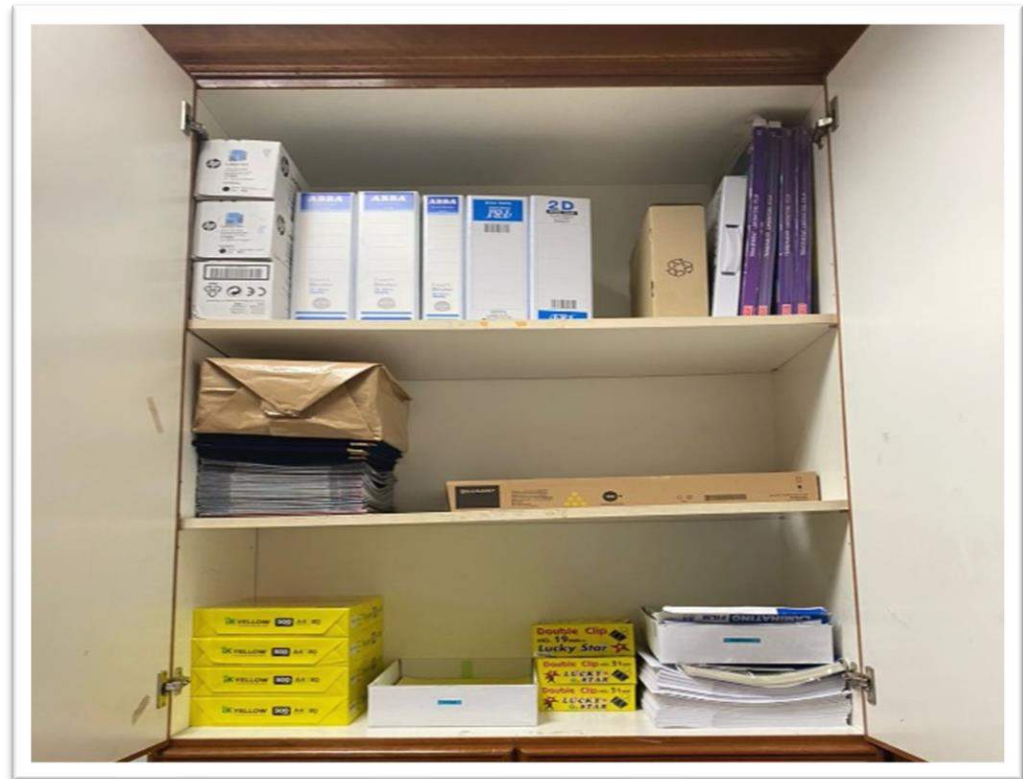
**Penemuan : KOMPONEN B13 (Sudut/Bilik Cetak/
Dokumentasi)**

Tidak teratur, tidak baik dan tidak kemas.

Penambahbaikan : Telah maklum kepada pegawai yang berkenaan dan tindakan pengemaskinian segera telah diambil.
