LAPORAN PENGAUDITAN SUSULAN EKSA ZON PENGURUSAN BIL. 1/2023

1 - 3 OGOS 2023

**PASUKAN JURUAUDIT
AMALAN EKOSISTEM KONDUSIF SEKTOR AWAM
(EKSA)
DI ZON PENGURUSAN
KEMENTERIAN KESIHATAN MALAYSIA
BIL.1/2023**

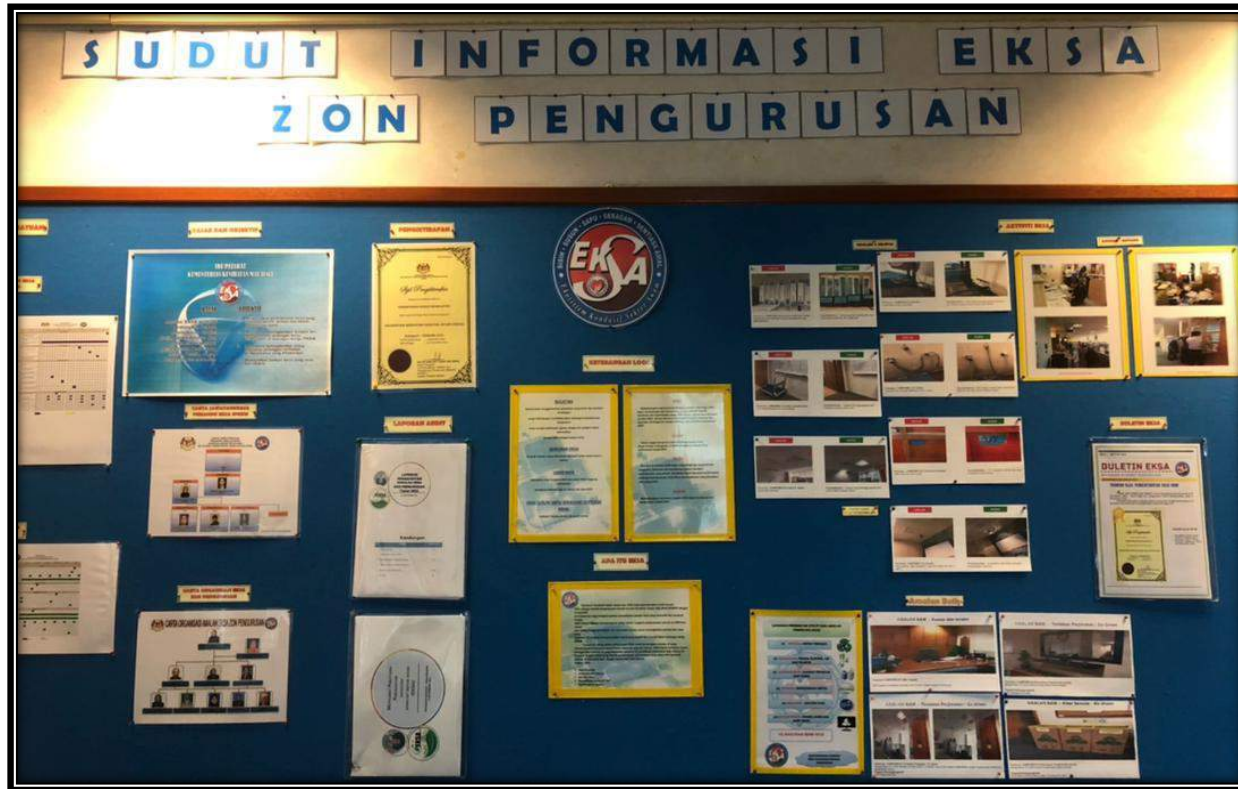
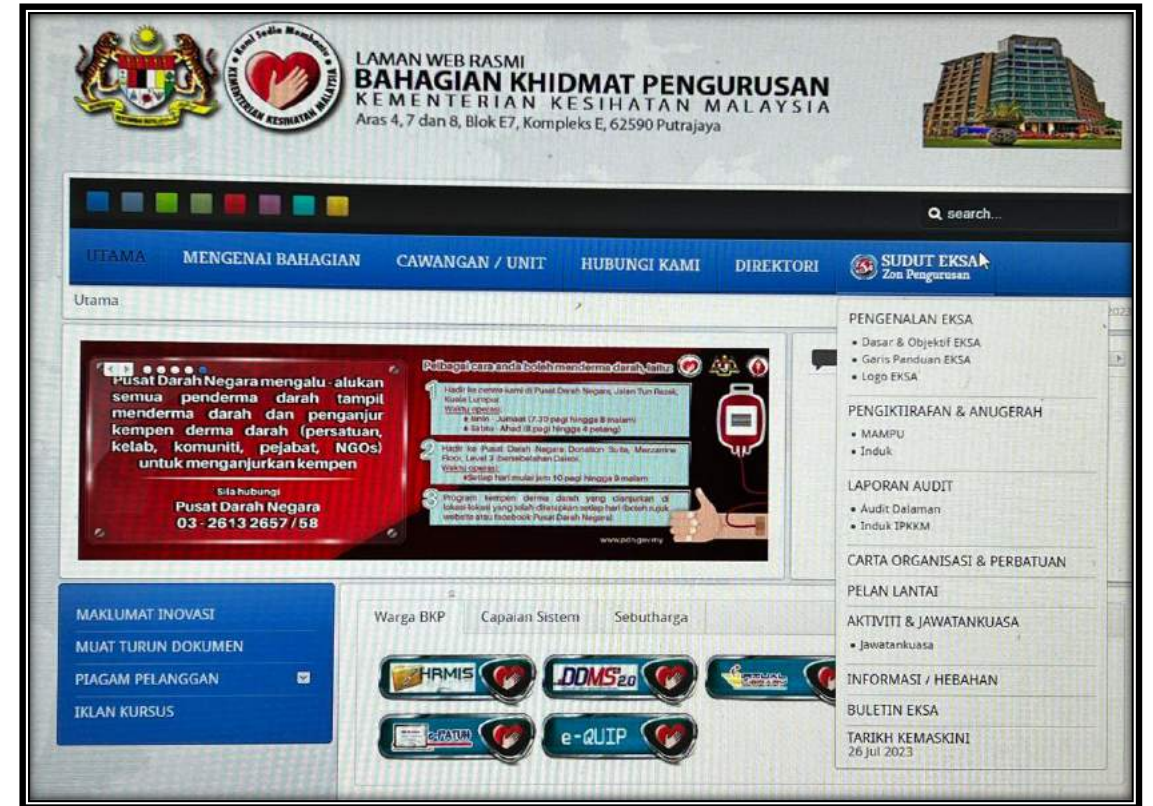
Penemuan: KOMPONEN A

Sudut EKSA fizikal dan maya disusun dengan kemas dan dikemaskini

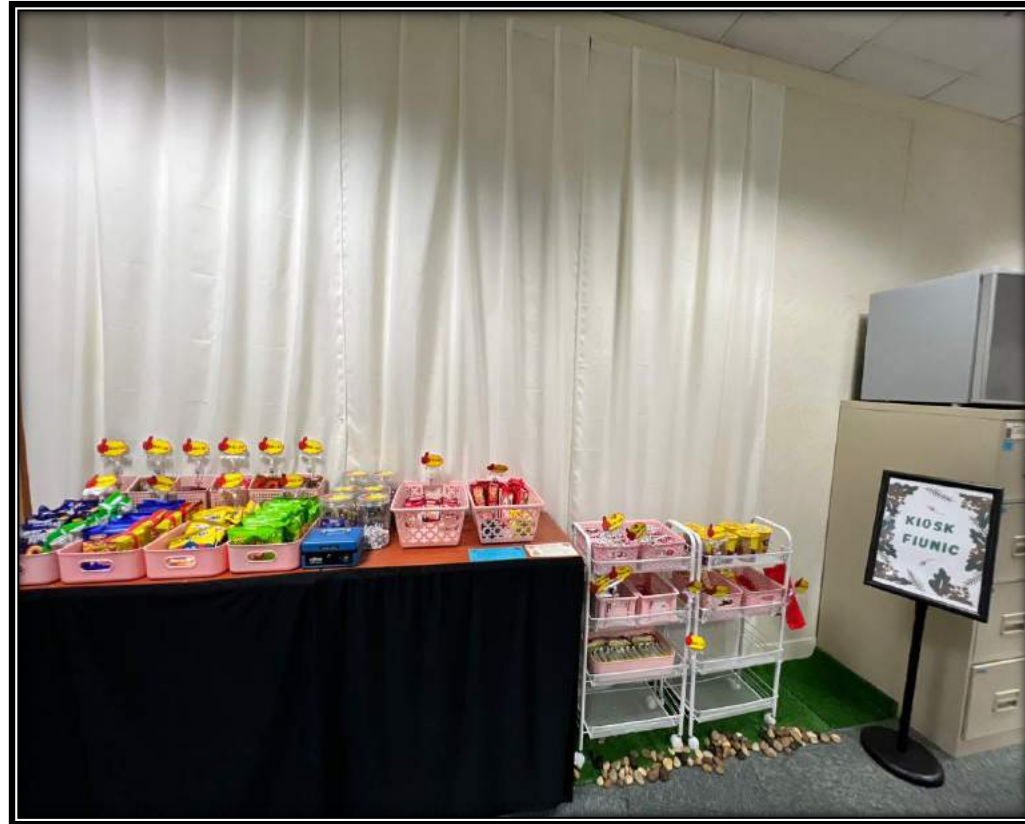
Penemuan: KOMPONEN A

Tempat letak telekung dan sudut “Kiosk Fiunic” dalam keadaan kemas dan teratur.

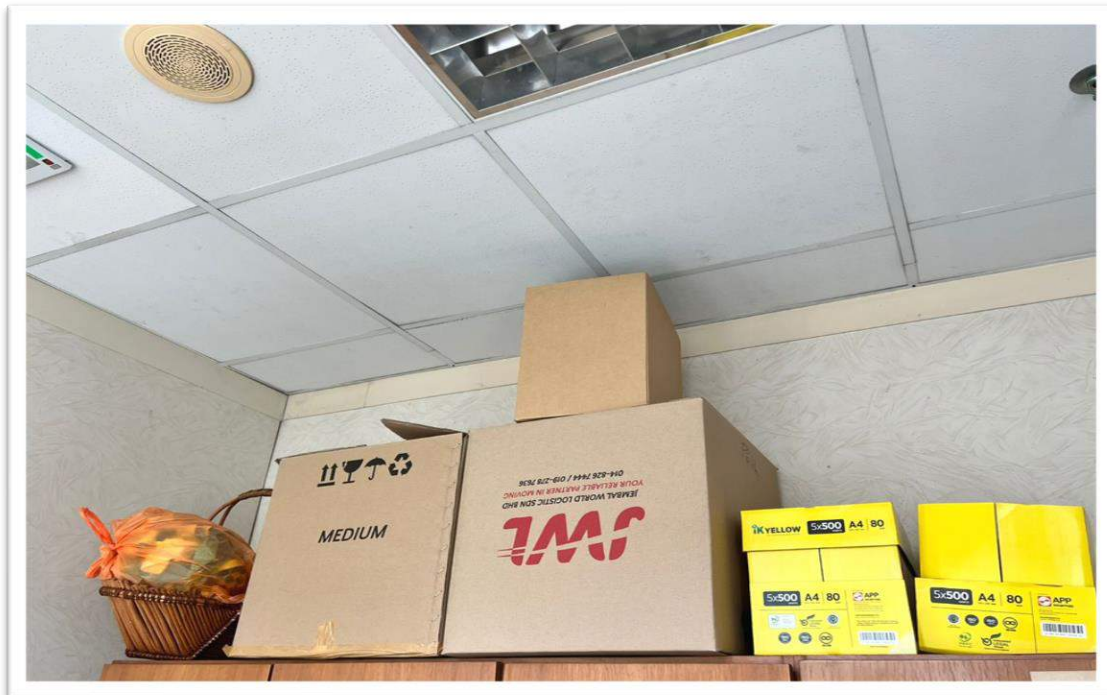
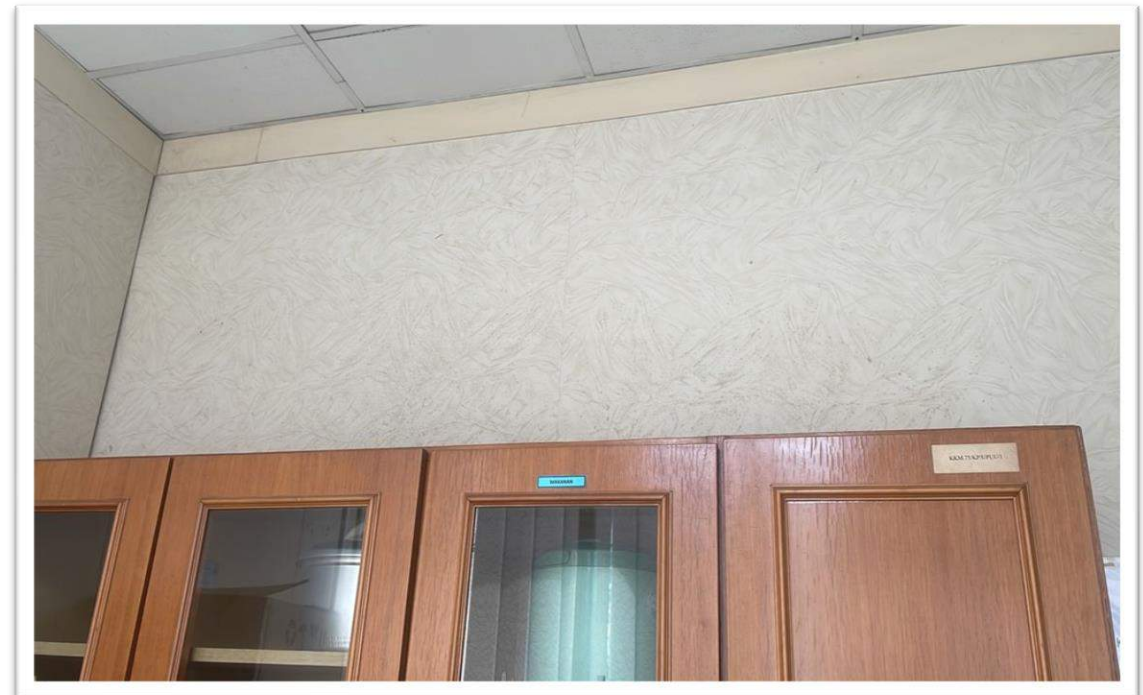
Penemuan : KOMPONEN C9 (Pantry/Tempat Minum)

Terdapat kotak yang disusun di atas kabinet pada paras yang tinggi (melebihi 50 cm dari aras siling) di ruang pantry.

Penambahbaikan: Kotak telah dialihkan ke tempat yang bersesuaian.

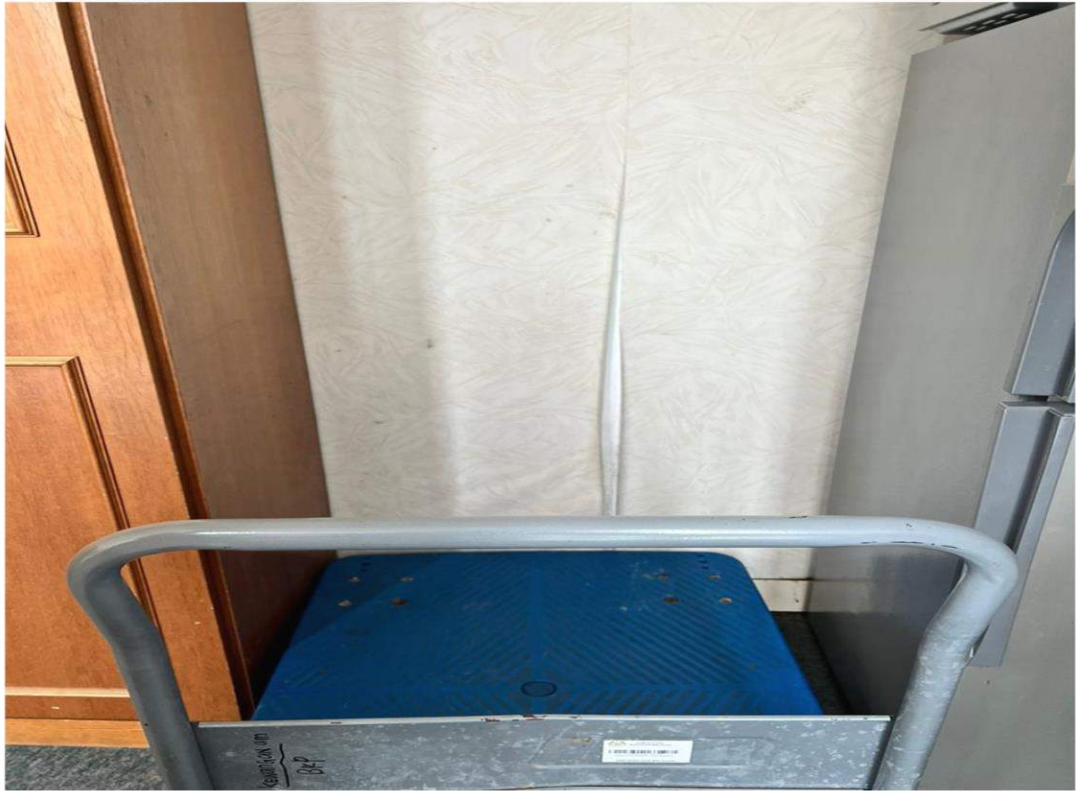
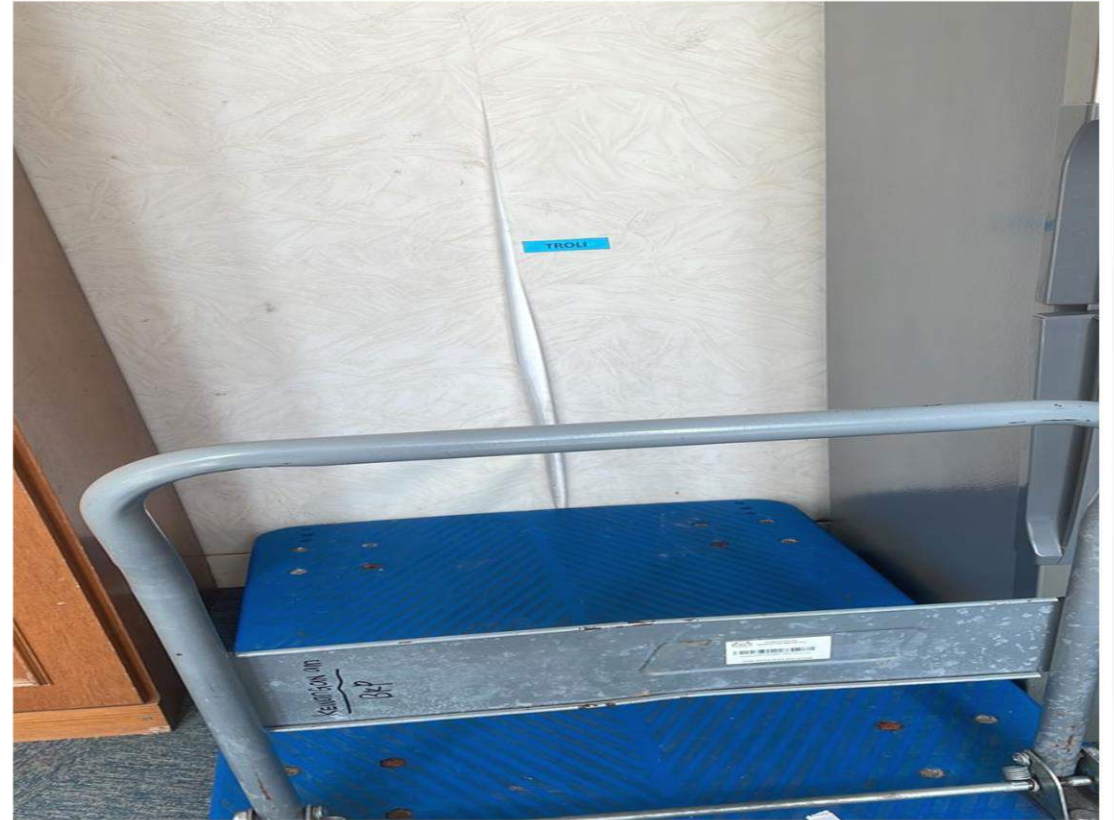
Penemuan : KOMPONEN C9 (Pantry/Tempat Minum)
Terdapat troli di dalam bilik pantri dan tidak dilabelkan.

Penambahbaikan: Troli telah di labelkan.

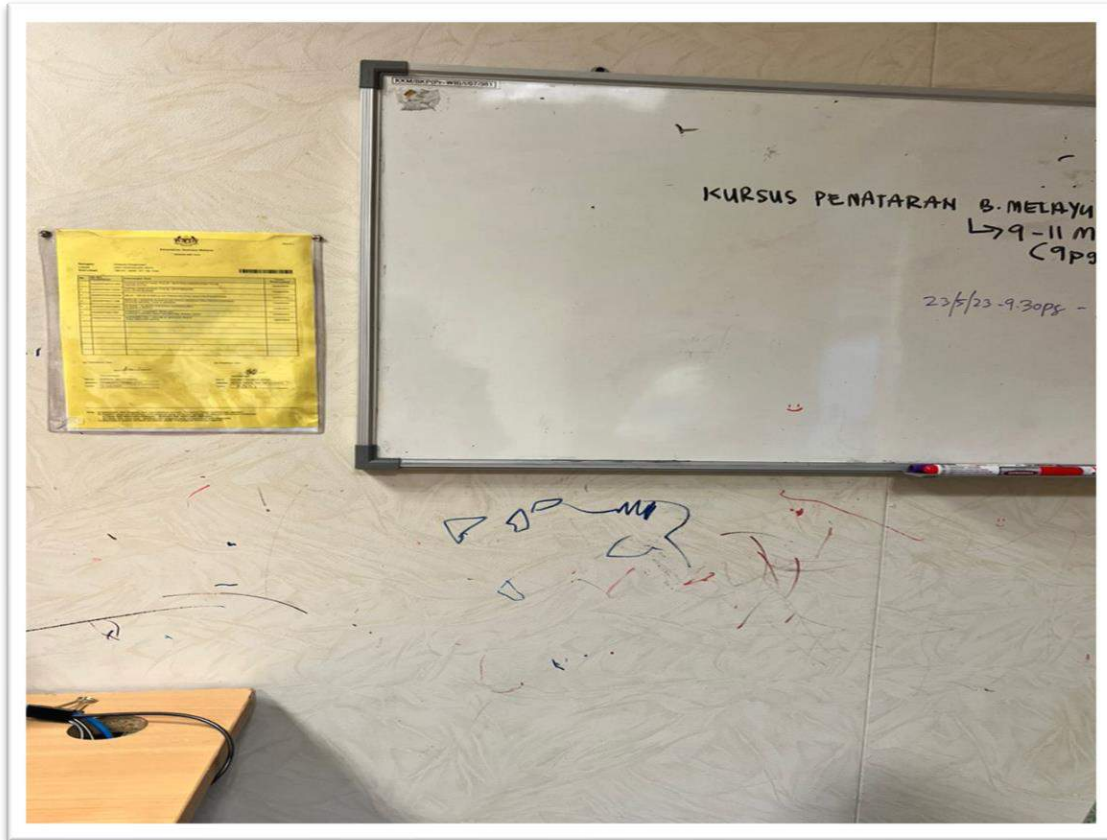
Penemuan : KOMPONEN B2 (Dinding dan Siling)
Terdapat kesan kekotoran pada dinding bilik pegawai.

Penambahbaikan: Unit Kewangan akan mengambil tindakan dalam tempoh terdekat.

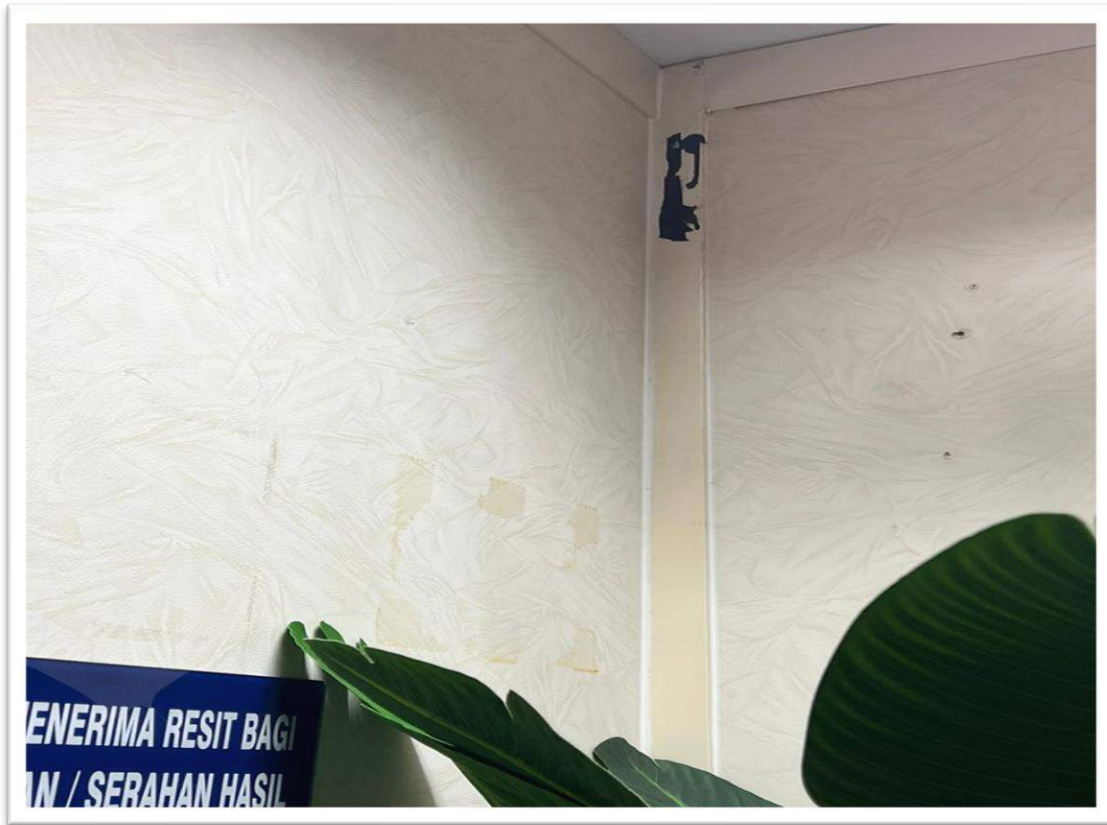
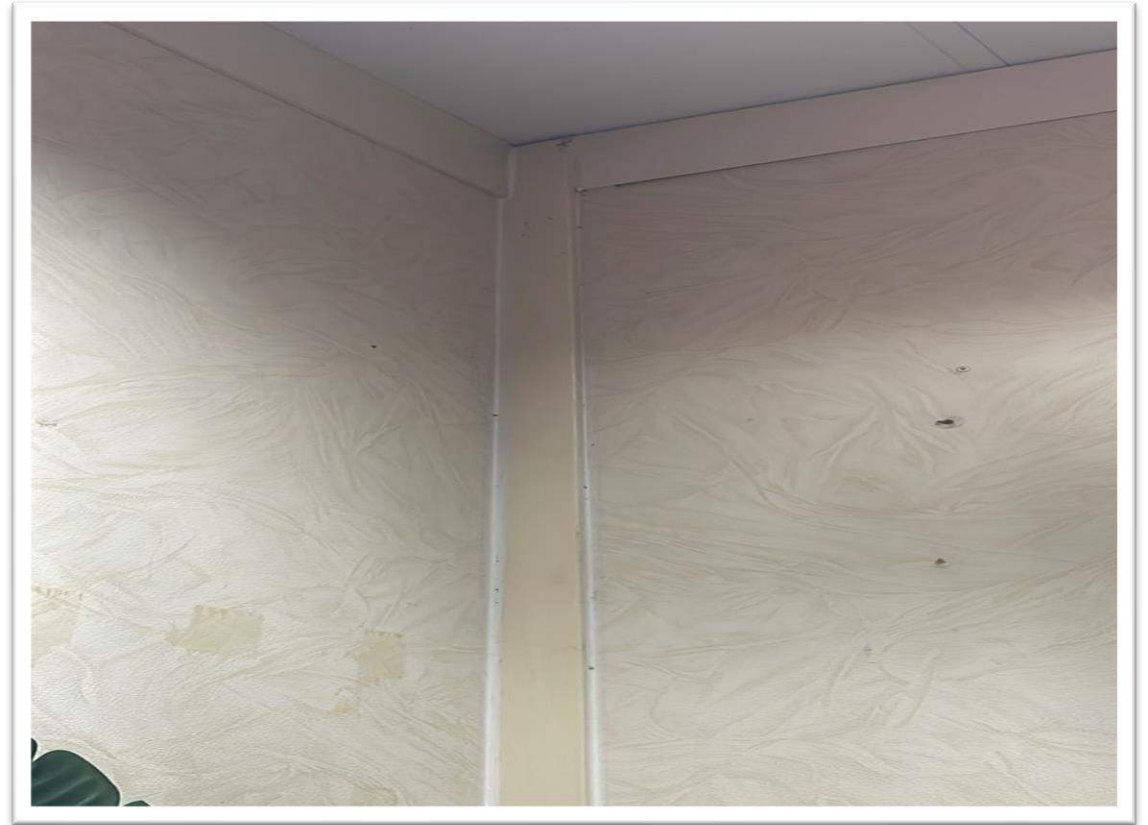
Penemuan : KOMPONEN C3 (Ruang Menunggu)
Terdapat kesan pita pekat pada dinding ruang menunggu.

Penambahbaikan: Pita pekat telah ditanggalkan.
