LAPORAN PENGAUDITAN SUSULAN EKSA ZON PENGURUSAN BIL. 1/2023

1 - 3 OGOS 2023

**PASUKAN JURUAUDIT
AMALAN EKOSISTEM KONDUSIF SEKTOR AWAM
(EKSA)
DI ZON PENGURUSAN
KEMENTERIAN KESIHATAN MALAYSIA
BIL.1/2023**

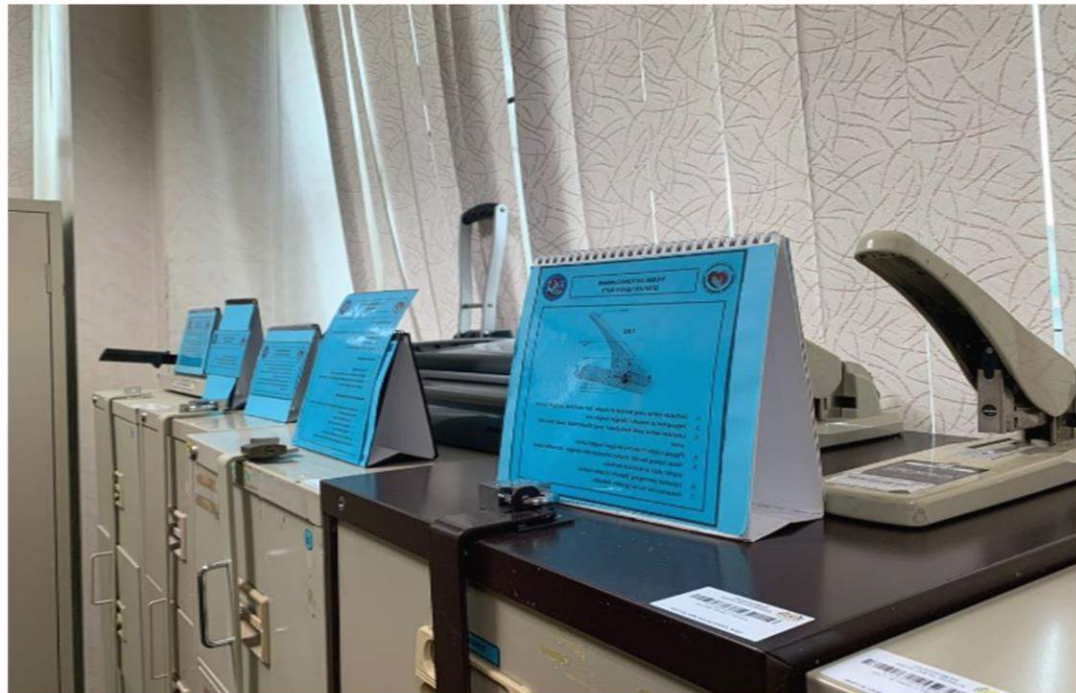
Penemuan : KOMPONEN B8 (Keperluan Umum)
Tiada maklumat PIC yang dilantik.

Penambahbaikan: Telah melapor kepada pegawai bertanggungjawab dan telah diambil tindakan segera

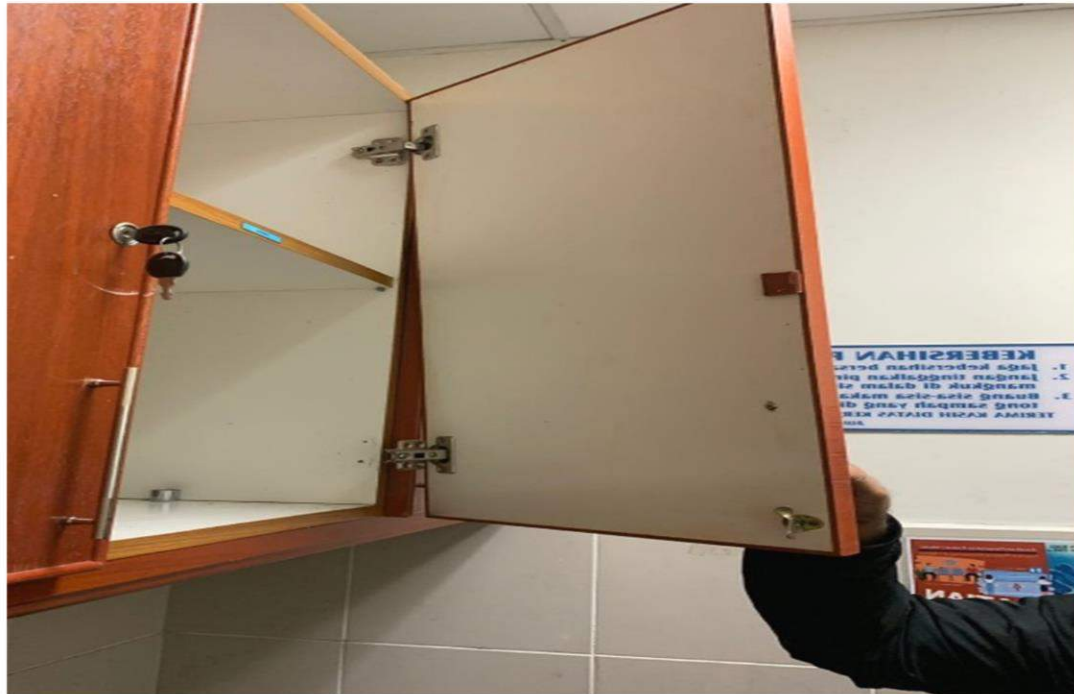
Penemuan : KOMPONEN C9 (Pantry/Tempat Minum)

Penemuan: kerosakan pada pintu kabinet pantry.

Penambahbaikan: Telah melapor kepada pegawai bertanggungjawab.

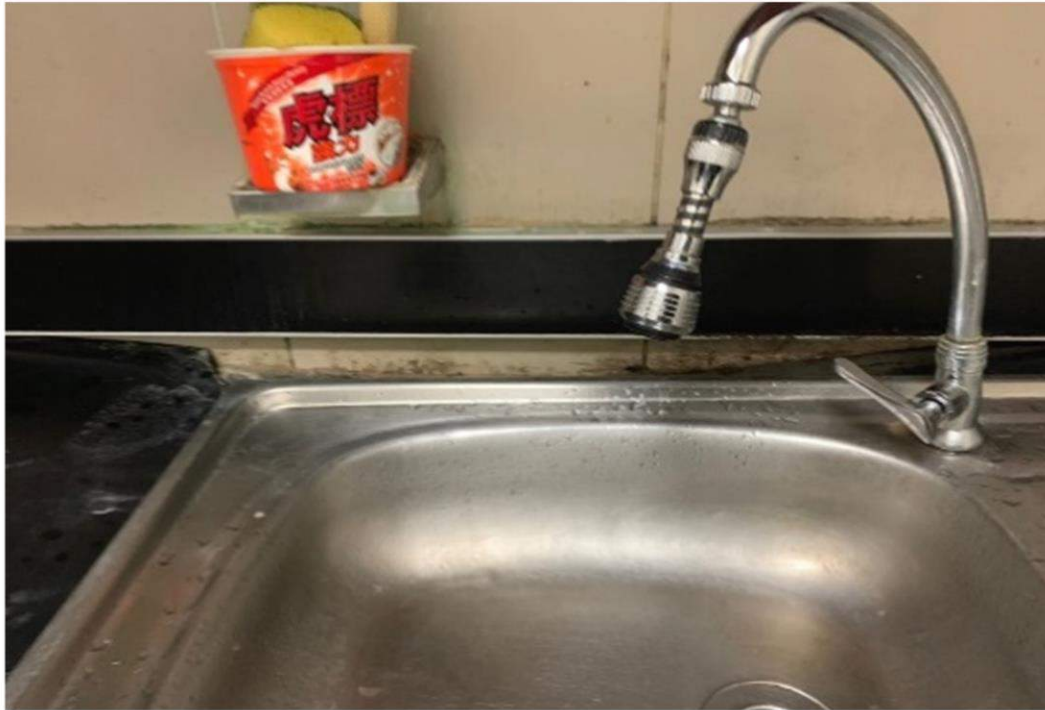
Penemuan : KOMPONEN C9 (Pantry/Tempat Minum)
kerusakan pada sinki pantri

Penambahbaikan: Telah melapor kepada pegawai bertanggungjawab.

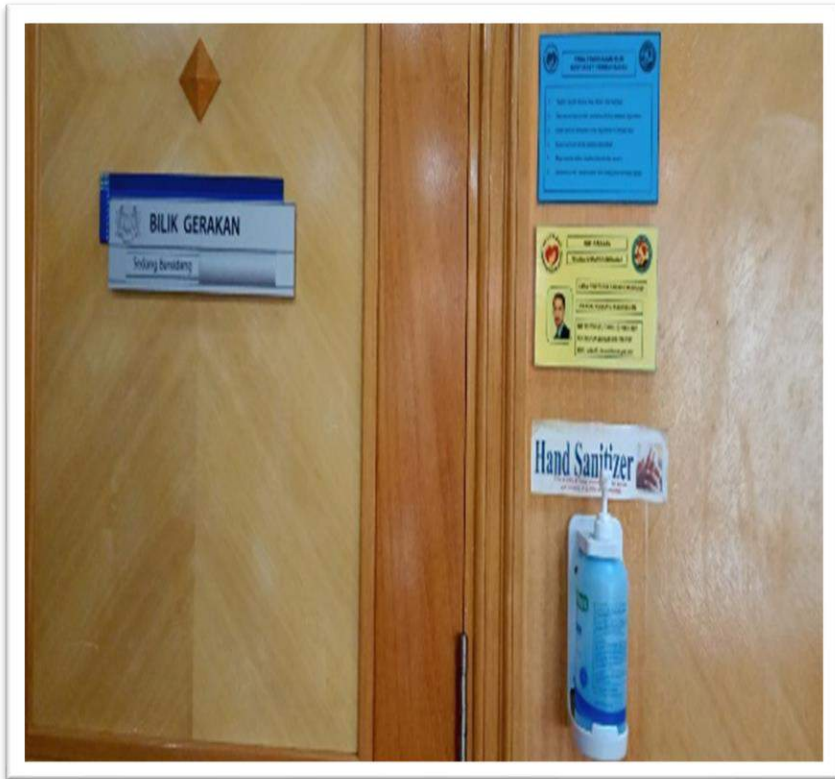
Penemuan: KOMPONEN C5 (Bilik Mesyuarat)

Semua peralatan, persekitaran bilik mesyuarat bersih, kemas dan selamat.

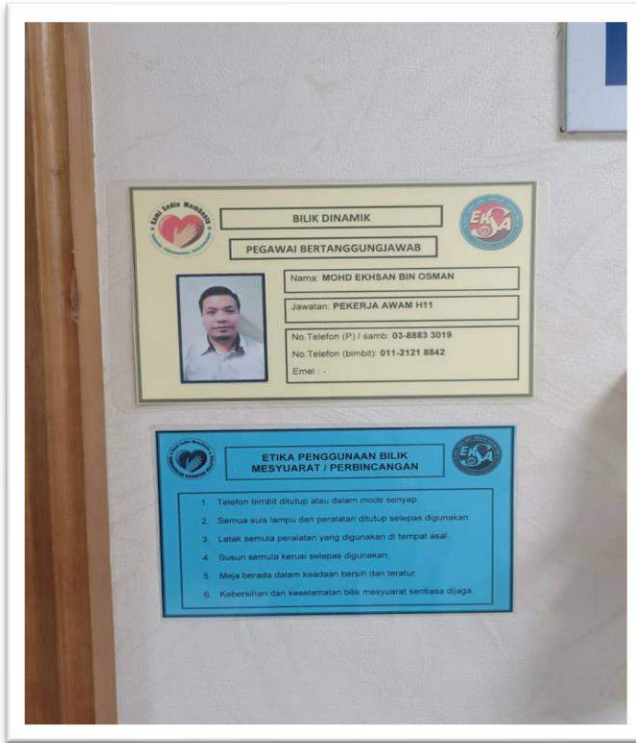
Penemuan: KOMPONEN C5 (Bilik Mesyuarat)

Semua peralatan, persekitaran bilik mesyuarat bersih, kemas dan selamat.

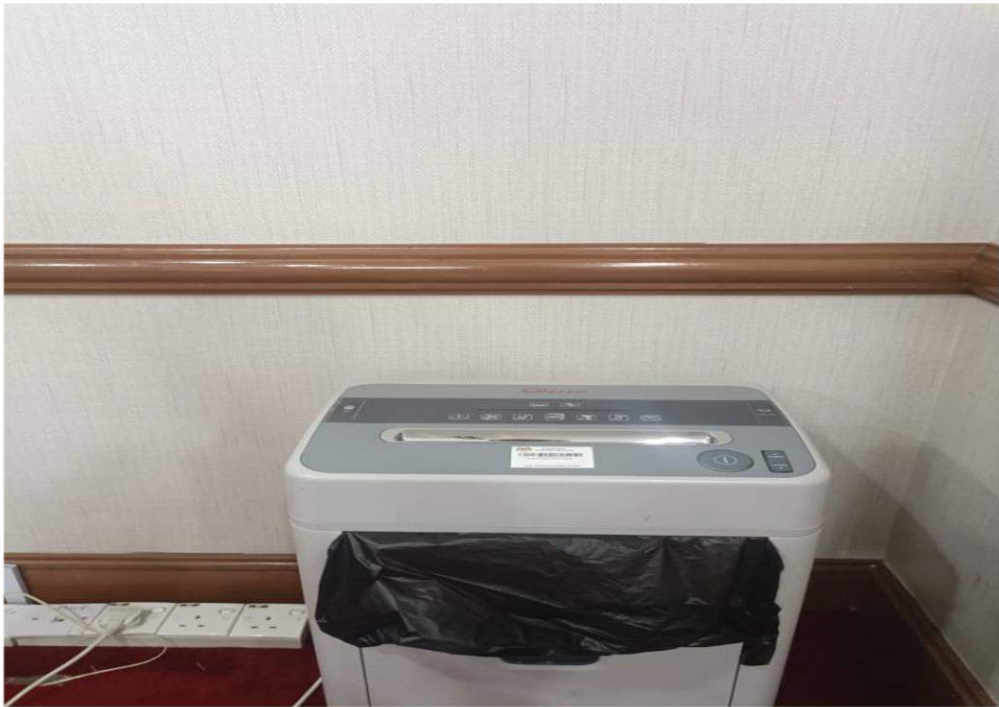
Penemuan : KOMPONEN B5 (Keadaan Peralatan)
Tidak Mempamerkan Tatacara Penggunaan Untuk Peralatan Gunasama.

Penambahbaikan: Masih dalam proses tindakan.

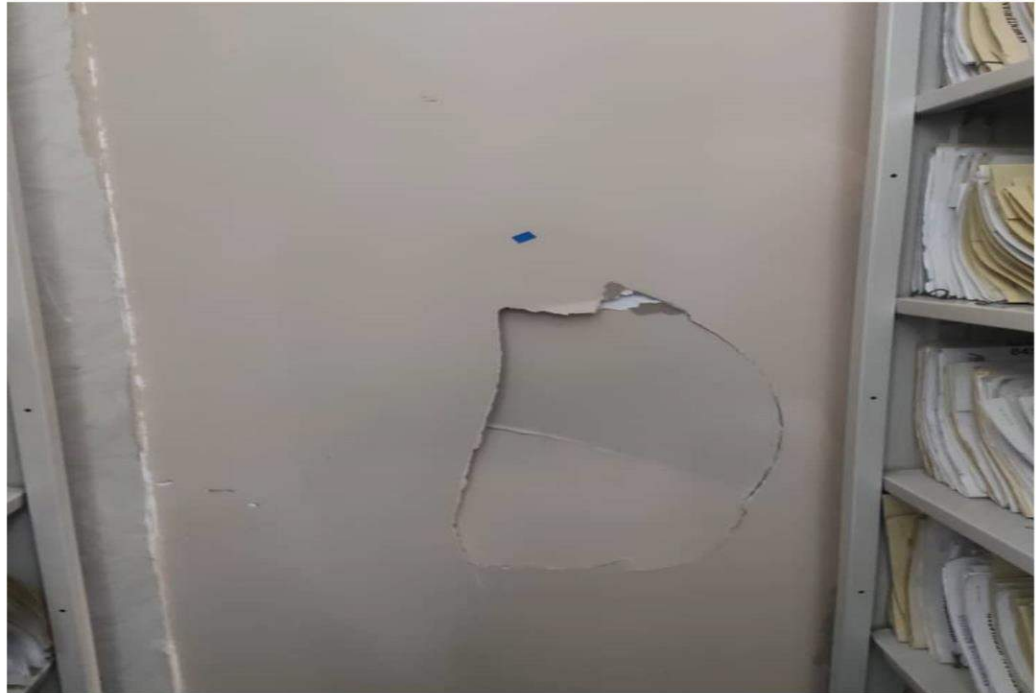
Penemuan : KOMPONEN B2 (Dinding dan Siling)

Terdapat kerusakan / pecah pada dinding

Penambahbaikan : Penambahbaikan sementara telah dilakukan bagi menutup ruang yang pecah dan laporan lanjut telah dibuat kepada Unit Aset

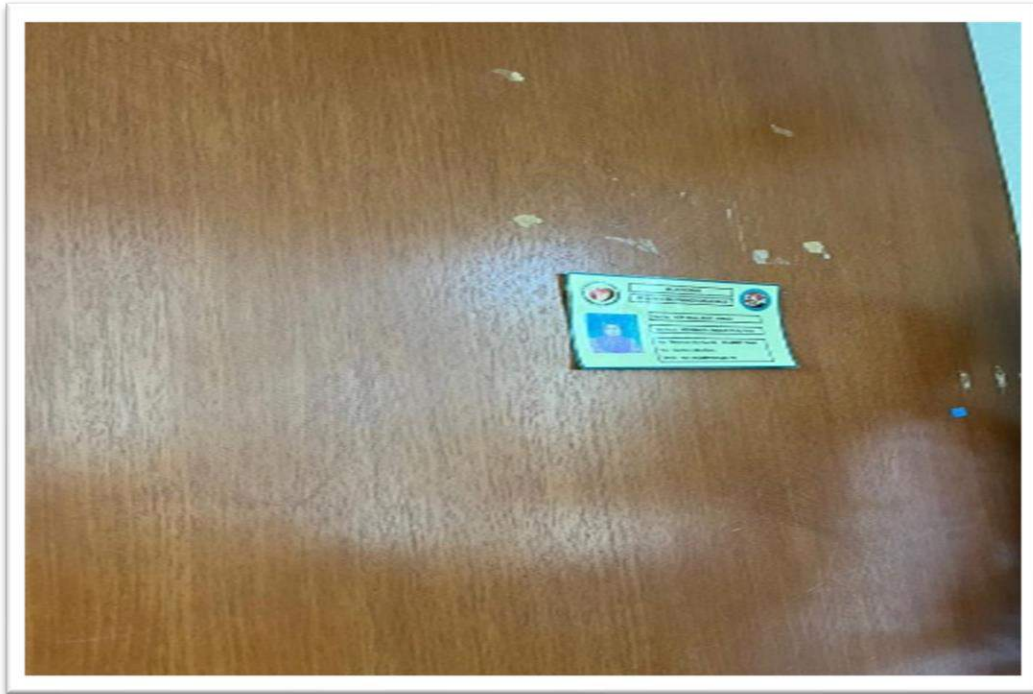
Penemuan : KOMPONEN C7 (Surau/Bilik Solat)

Tanda/Label bilik solat telah tercabut

Penambahbaikan : Telah maklum kepada pegawai yang berkenaan dan tindakan pengemaskinian segera telah diambil.

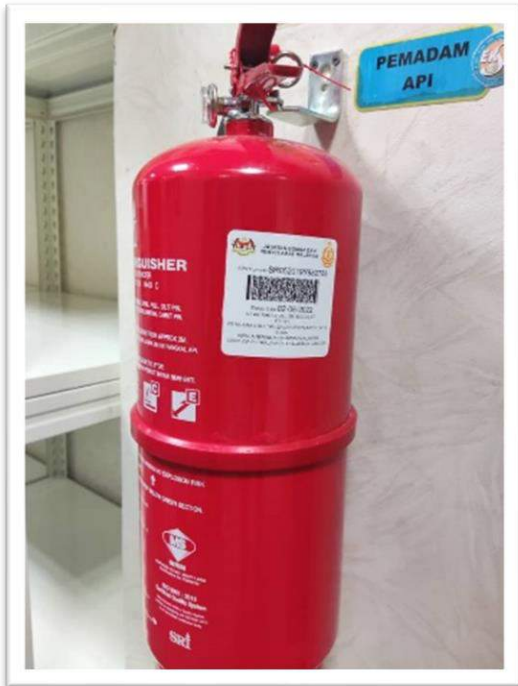
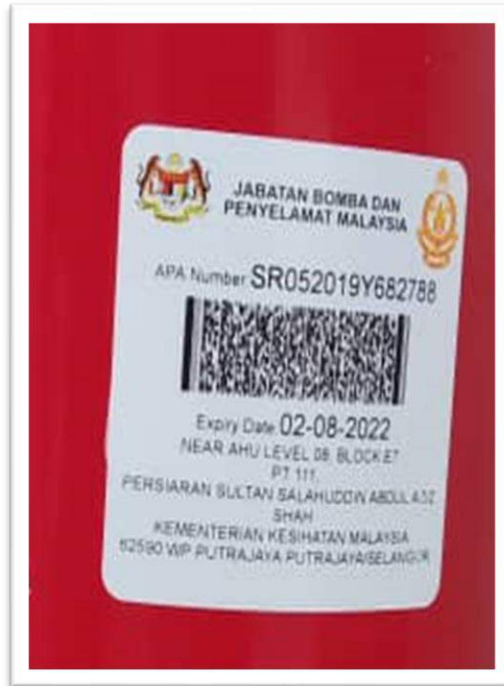
Penemuan : KOMPONEN D3 (Peralatan Pencegahan Kebakaran)

Fire Extinguisher telah tamat tempoh

Penambahbaikan : Pemakluman / Pelaporan telah dibuat melalui Memo kepada Unit Pengurusan Aset

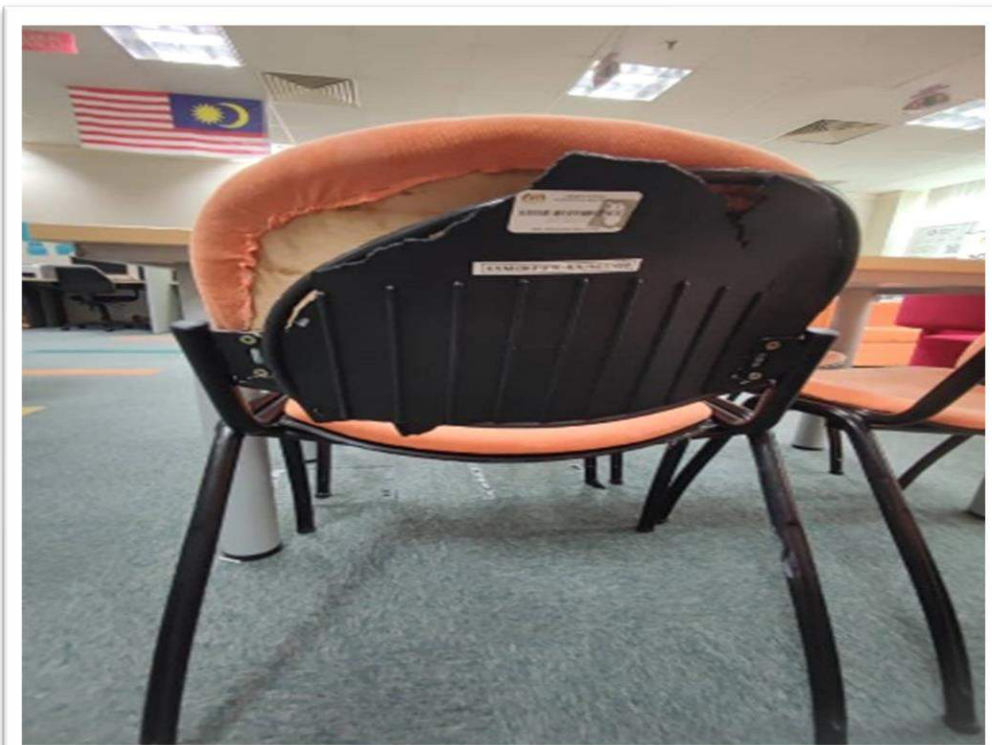
Penemuan : KOMPONEN B5 (Peralatan Pejabat)
Keadaan kerusi yang telah rosak dan usang.

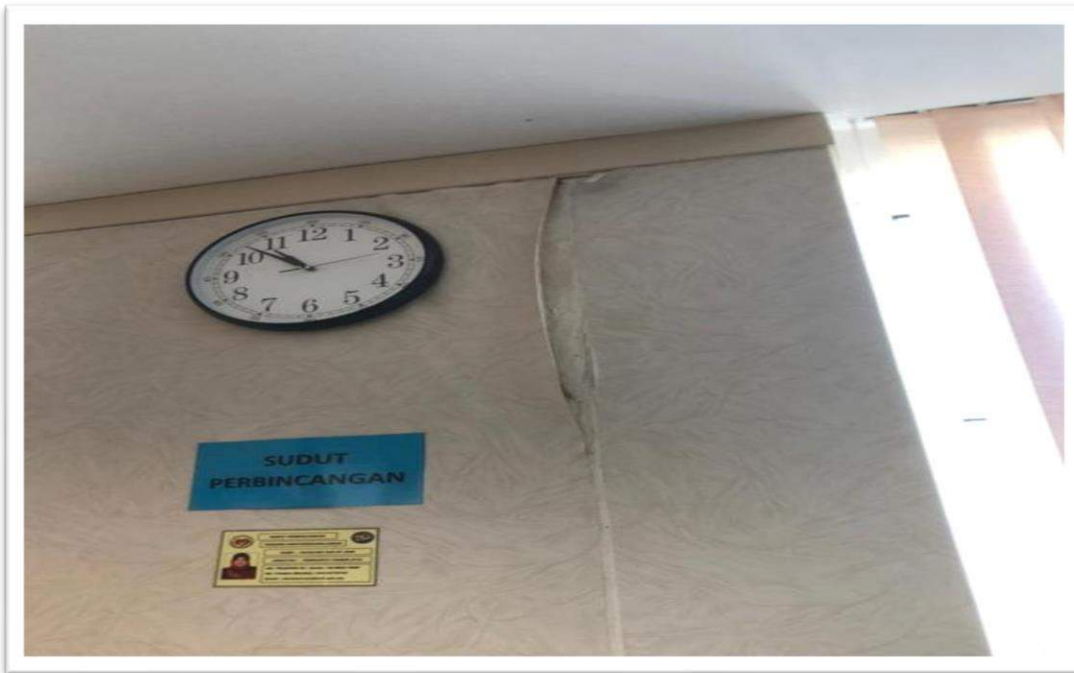
Penemuan : KOMPONEN B2 (Dinding dan Siling) Dinding (wallpaper) koyak di sudut perbincangan

Penambahbaikan : Masih belum ada tindakan laporan telah dilaksanakan

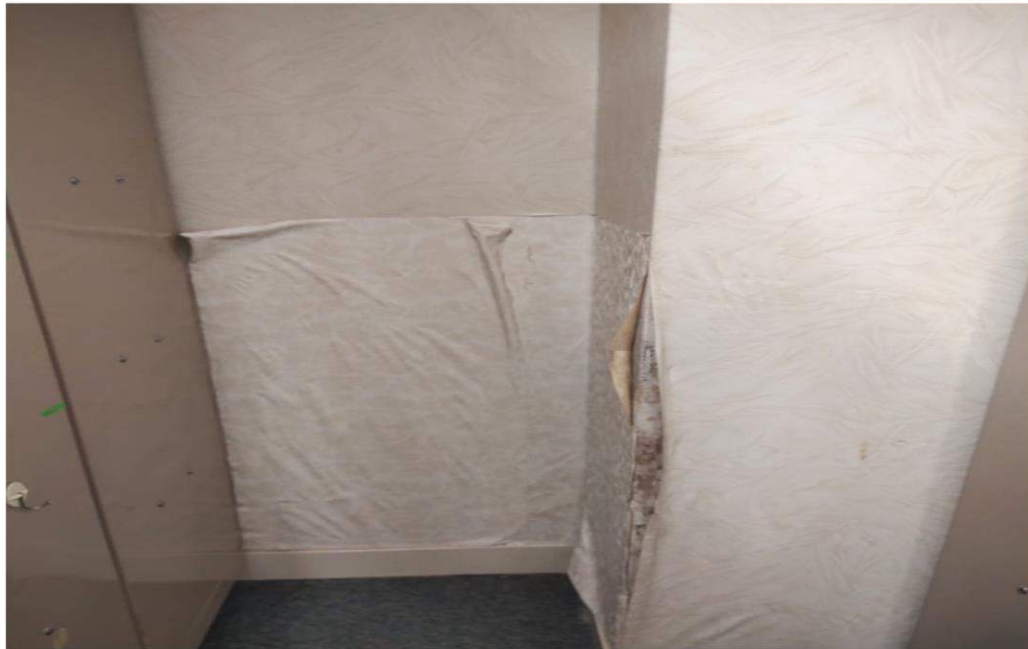
Penemuan : KOMPONEN B2 (Dinding dan Siling)
Dinding (*wallpaper*) koyak di bilik stor

Penambahbaikan : Pegawai berkenaan telah melaporkan kerosakan kepada KCJ untuk tindakan

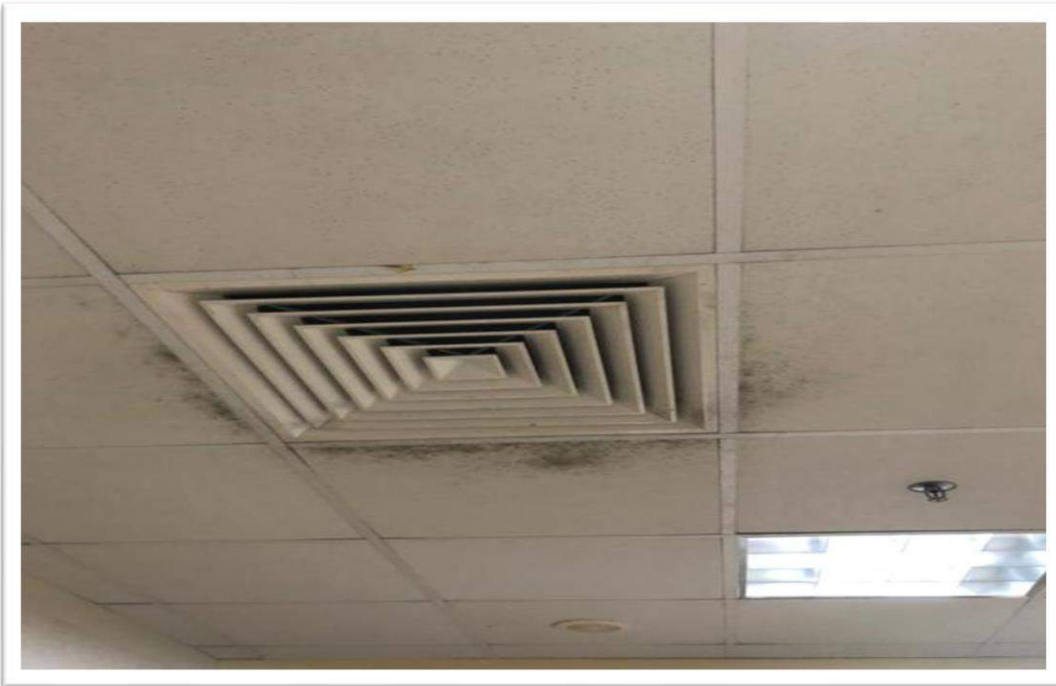
Penemuan : KOMPONEN B2 (Dinding dan Siling)
Siling kotor di dalam bilik Stor

Penambahbaikan : Pegawai berkenaan telah melaporkan kerosakan kepada KCJ untuk tindakan

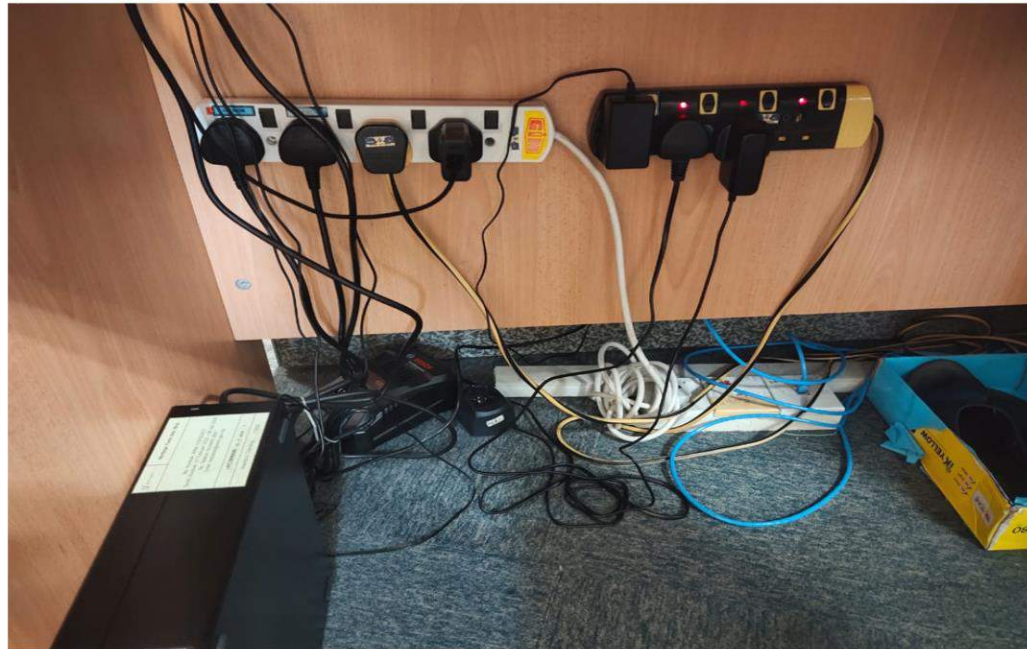
Penemuan : KOMPONEN D2 (Pendawaian/Kabel)
Pendawaian elektrik komputer tidak kemas

Penambahbaikan : Telah memaklum kepada pegawai yang berkenaan dan tindakan telah diambil

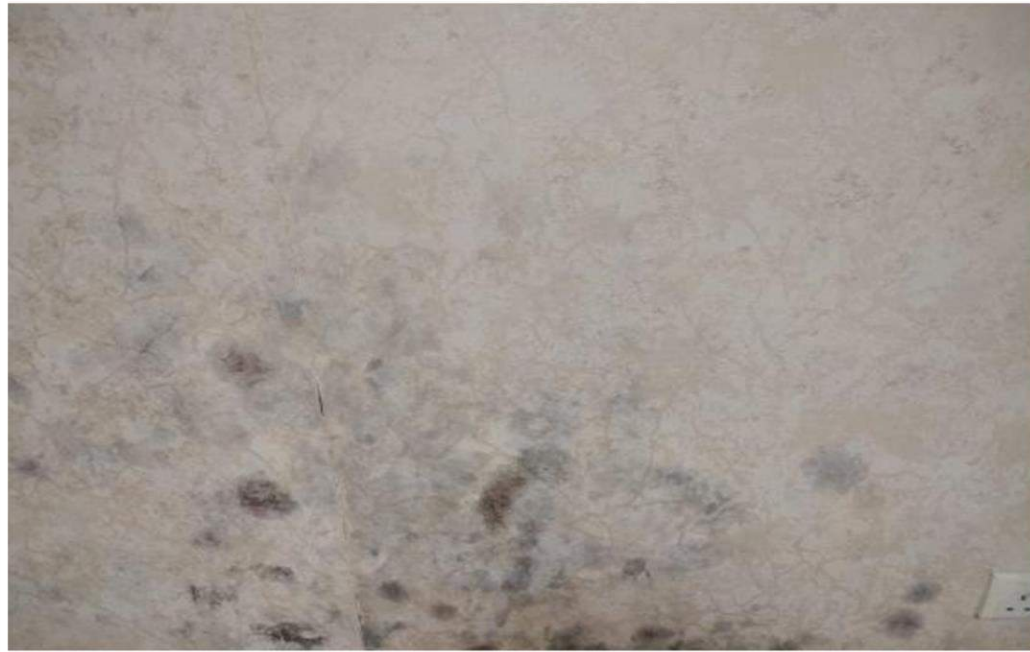
Penemuan : KOMPONEN C10 (Tandas)

Dinding (*wallpaper*) tandas sebelah luar berkulat

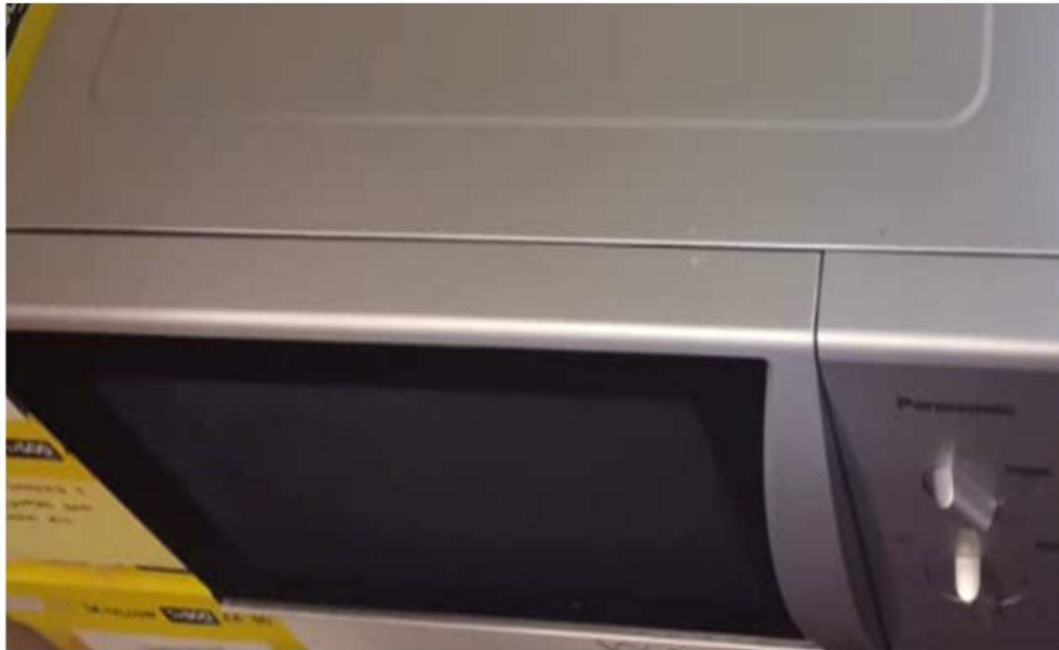
Penemuan : KOMPONEN B2 (Keadaan Peralatan)

Tatacara penggunaan peralatan gunasama tidak dipamerkan

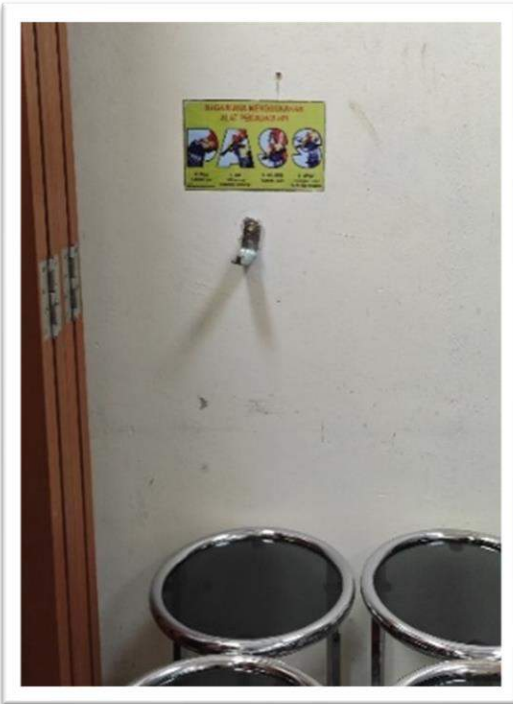
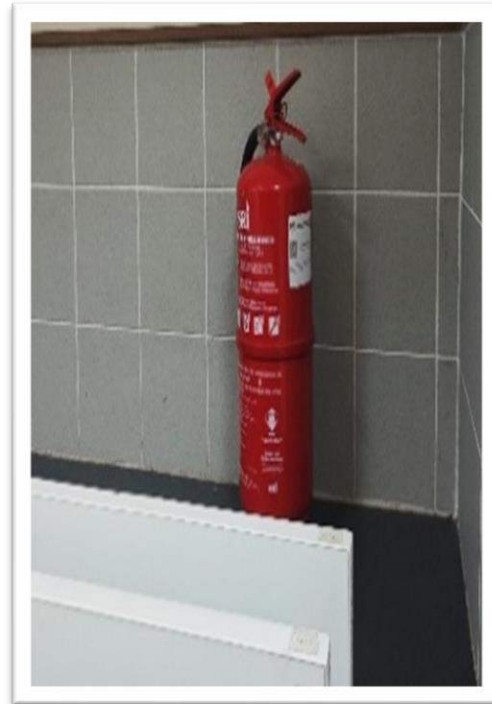
SEBELUM

Penemuan : KOMPONEN D3 (Peralatan Pencegahan Kebakaran)
Alat pemadam api tidak diletakkan di tempat yang sepatutnya

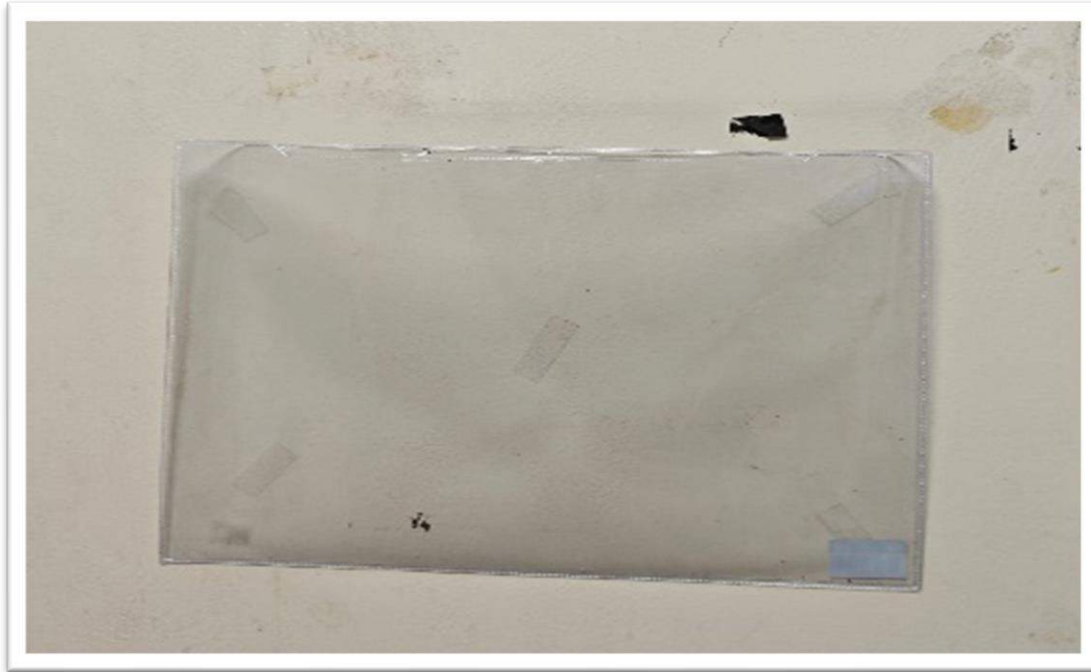
SEBELUM

Penemuan : KOMPONEN C10 (Tandas)

Tidak memaparkan jadual pembersihan di tandas perempuan dan lelaki

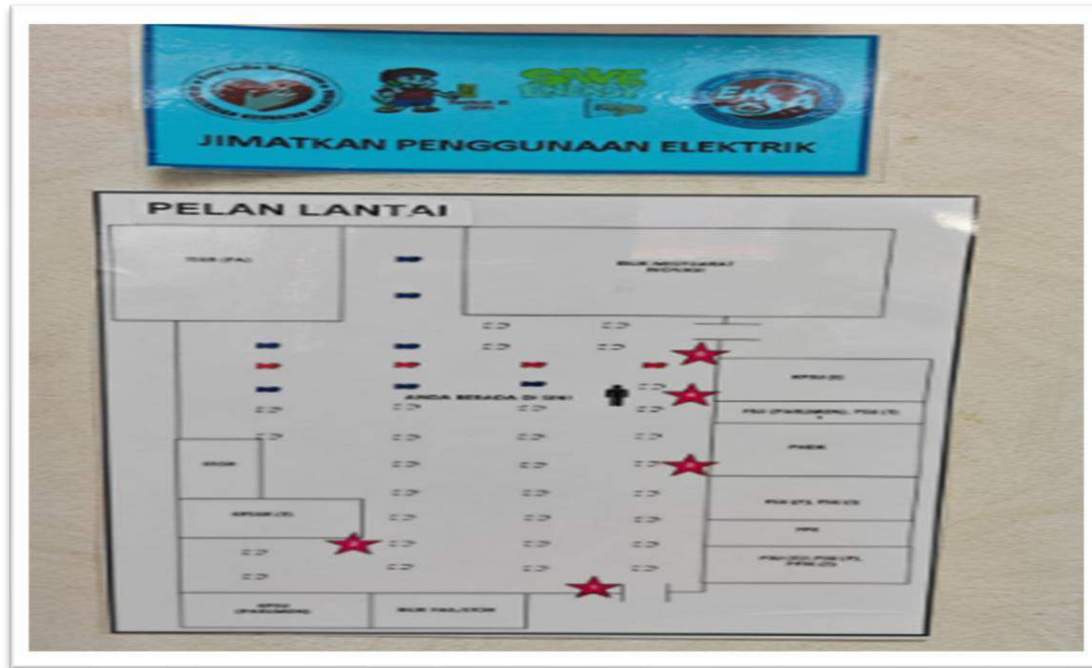
SEBELUM

Penemuan : KOMPONEN B8 (Keperluan Umum)

Pelan lantai disediakan, namun tidak dikemaskini.

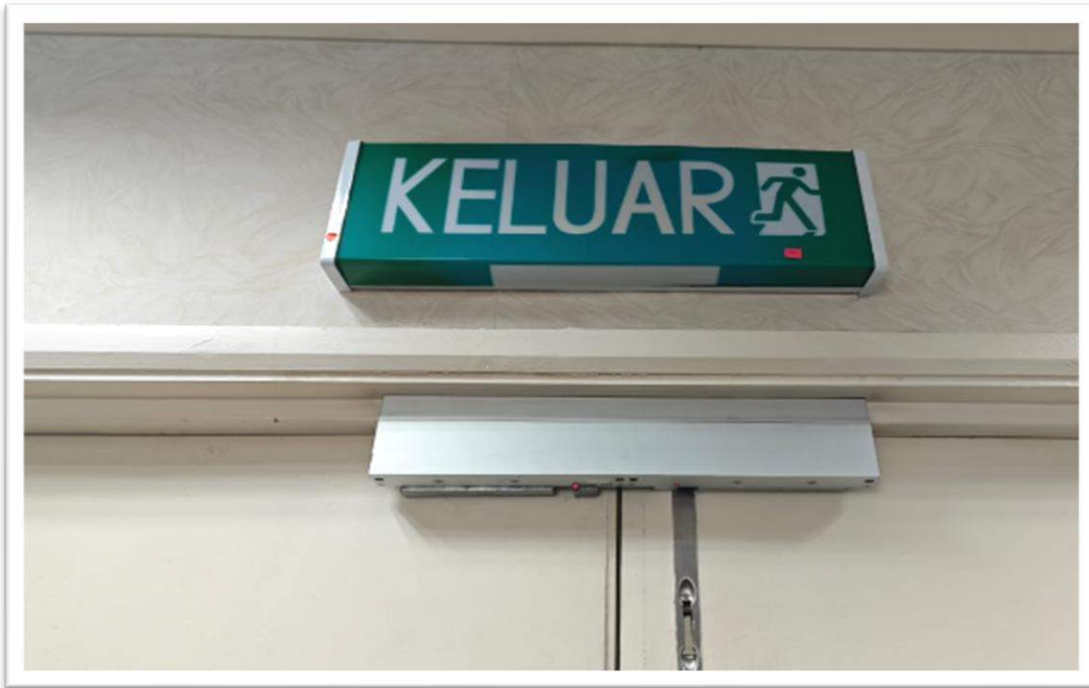
SEBELUM

Penemuan : KOMPONEN D1 (Pelan Tindakan Kecemasan)

Lampu kecemasan tidak berfungsi

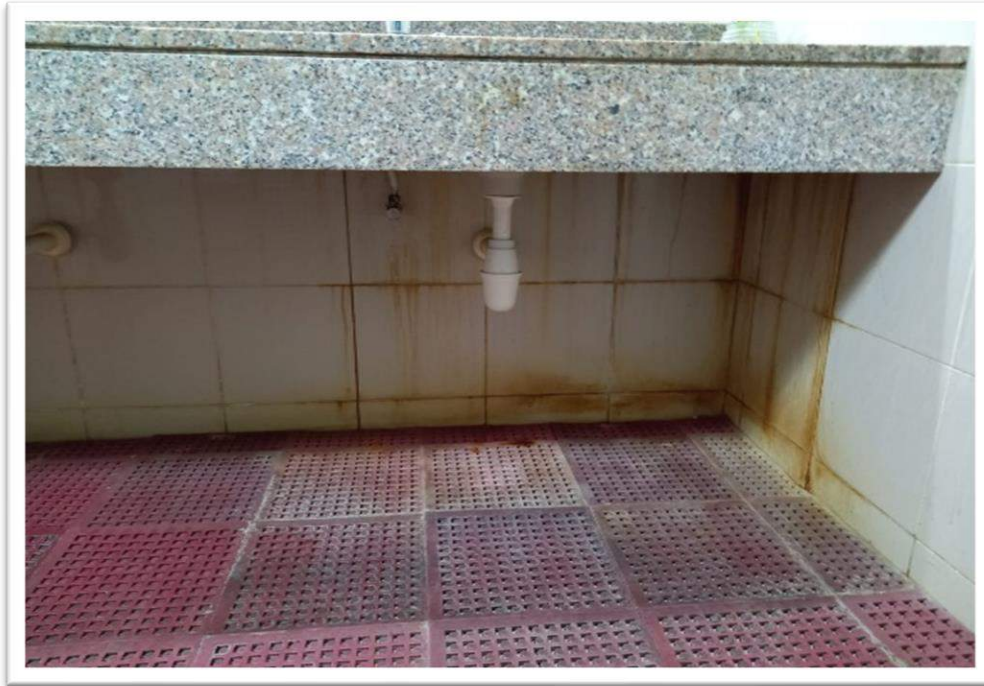
SEBELUM

Penemuan : KOMPONEN C10 (Tandas)

Dinding dan lantai dibawah sinki kotor dan rosak
(Tandas Perempuan Lobi 8 Aras 3)

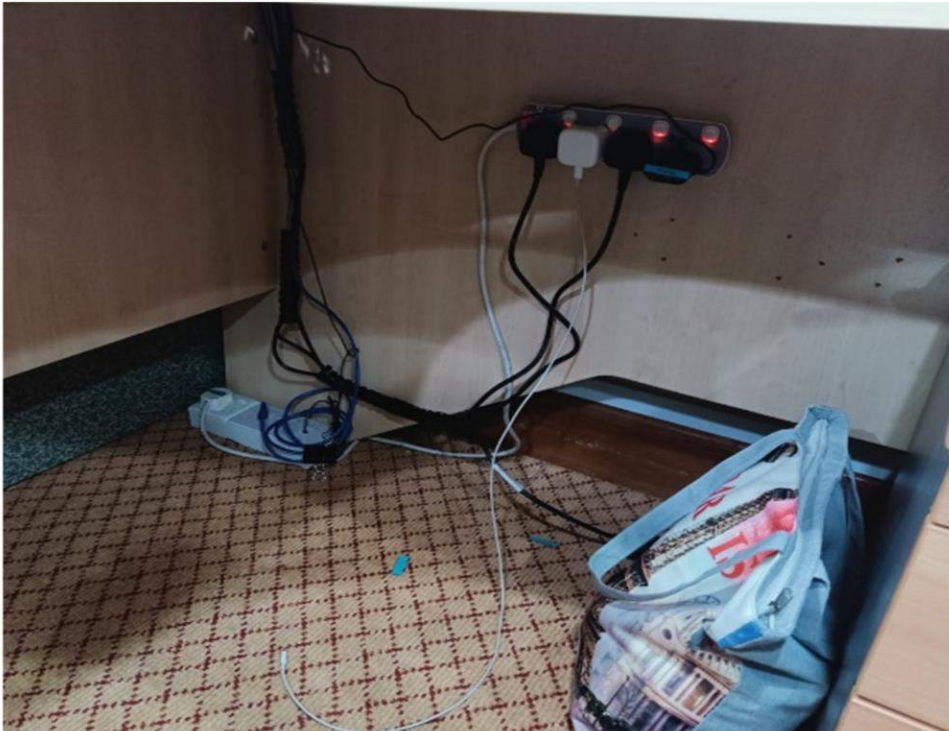
SEBELUM

Penemuan : KOMPONEN D2 (Pendawaian Kabel)
Pendawaian dalam keadaan tidak kemas, tidak teratur dan tidak selamat
